Pengaruh Muka Air Waduk Saat Pengisian Awal Terhadap Deformasi dan Rekahan pada Tubuh Bendungan (Studi Kasus: Bendungan Titab)

I Made Adnyana Nala^{1*}, Sri Sangkawati², Thomas Triadi Putranto³

¹Balai Wilayah Sungai Bali-Penida, Kementerian Pekerjaan Umum dan Perumahan Rakyat

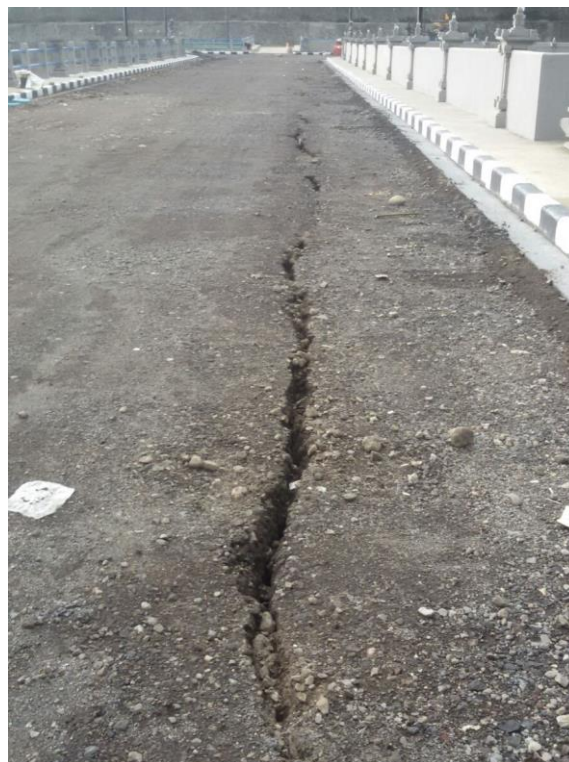
Dalam Laporan Hasil Diskusi Teknis KKB Pembahasan Kondisi Bendungan Titab, Kabupaten Buleleng, Provinsi Bali tanggal 7 April 2016 disebutkan bahwa pengisian pertama waduk dilakukan pada tanggal 5 Januari 2016, dan pada tanggal 15 Januari 2016 elevasi muka air waduk sudah mencapai ±133,5 m sedangkan elevasi mulut intake pada elevasi ±130,8 m artinya air waduk sudah masuk melalui mulut intake. Pada proses pengisian pertama waduk, terdapat beberapa kejadian yang tidak wajar diantaranya, tanggal 16 Januari 2016 terdapat kejadian bunyi dentuman yang cukup keras sehingga terjadi semburan air pada mulut intake setinggi ± 40 m yang menyebabkan penutup menara intake terangkat dan pada tanggal 18 Januari 2016 kembali terjadi semburan air dari menara intake namun lebih kecil. Tanggal 3 Februari 2016 terdapat rekahan memanjang pada puncak bendungan bagian hulu dengan lebar ±10-15 cm panjang ±50 m kedalaman ± 50 cm dan dilaporkan kembali pada tanggal 23 Februari 2016 terjadi penambahan lebar rekahan menjadi ±20 cm. Kondisi retakan memanjang pada puncak bendungan dapat dilihat pada Gambar 2.

Gambar 2. Kondisi rekahan memanjang pada puncak Bendungan Titab (BWS Bali-Penida, 2016)

hilir bendungan. Nilai deformasi pada sisi hulu lebih besar dari pada bagian hilirnya, sehingga rekahan yang terjadi pada puncak Bendungan Titab ditemukan memanjang pada daerah hulu (Wang, 2007; Won dan Kim, 2008; Zhou dkk., 2020).

Rekahan pada puncak Bendungan Titab berdasarkan hasil analisis pembacaan instrumentasi patok geser disebabkan karena perbedaan nilai deformasi vertikal/*settlement* antara hulu dan hilir, dan arah pergerakan deformasi horizontal yang terjadi pada puncak bendungan yaitu puncak hulu bergerak ke hulu sedangkan puncak hilir bergerak kehilir dengan nilai berkisar antara 15 – 20 cm. Deformasi yang terjadi pada tubuh Bendungan Titab dimulai sejak pengisian awal waduk dan terpengaruh oleh peningkatan elevasi muka air waduk.

Terhadap rekahan yang sudah terjadi agar dilakukan tindakan penutupan/mengisi kembali material timbunan untuk menghindari masuknya air hujan. Agar melakukan pemantauan yang intensif dan analisis lebih lanjut guna mendapatkan informasi lebih detail terhadap penyebab rekahan.

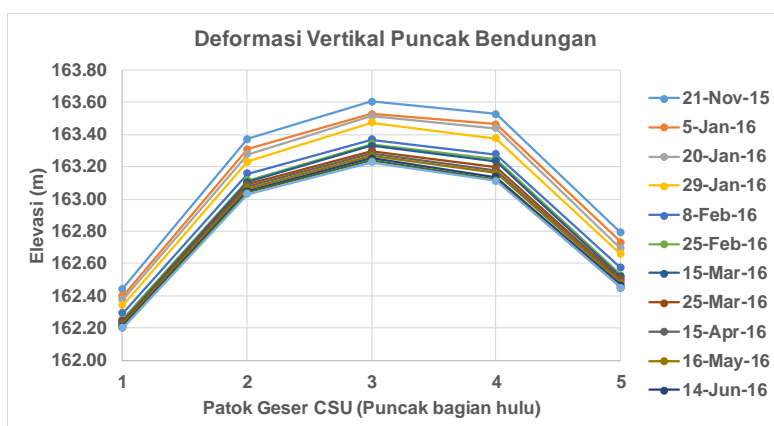
Deformasi vertikal pada puncak bendungan dianalisis menggunakan data pembacaan patok geser pada puncak bendungan bagian hulu dengan kode CSU dan bagian hilir dengan kode CSD. Gambar 6 menunjukkan deformasi vertikal pada puncak bendungan bagian hulu dan Gambar 7 menunjukkan deformasi vertikal pada puncak bagian hilir bendungan berdasarkan waktu. Deformasi vertikal pada puncak bendungan bagian hulu pada patok CSU 4 dan CSU 3 lebih besar dibandingkan dengan patok yang lainnya.

Gambar 6. Grafik deformasi vertikal pada puncak bendungan bagian hulu.

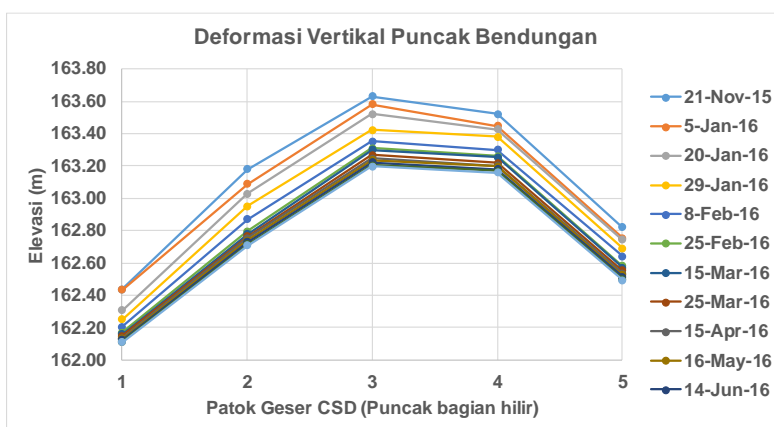
Gambar 7. Grafik deformasi vertikal pada puncak bendungan bagian hilir

Berbeda dengan deformasi puncak bendungan bagian hilir dimana patok CSD 2 dan CSD 3 lebih besar dari pada patok yang lainnya. Namun dari Gambar 6 dan Gambar 7 menunjukkan bahwa deformasi vertikal yang paling besar terjadi pada tengah-tengah bentang yaitu patok CSD2 dan CSD3. Perbandingan nilai deformasi vertikal pada puncak bendungan bagian hulu dan hilir diketahui dengan cara membandingkan patok CSU3 dan CSD3 berdasarkan ketinggian muka air waduk dapat dilihat pada Gambar 8.

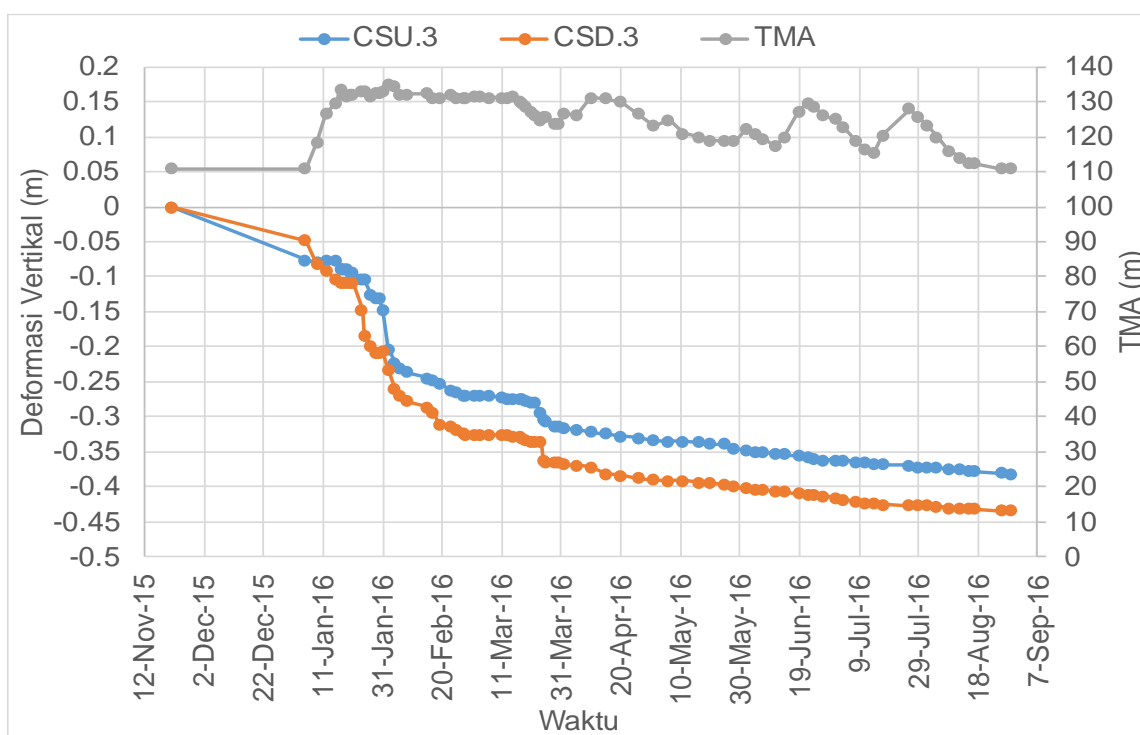
Berdasarkan Gambar 8, deformasi vertikal pada puncak bendungan semakin bertambah besar mengikuti peningkatan elevasi muka air waduk pada pengisian awal waduk. Hal ini menunjukkan bahwa pembebanan akibat air waduk mempengaruhi nilai deformasi vertikal pada tubuh bendungan. Nilai deformasi vertikal pada puncak bendungan bagian hilir lebih besar dibandingkan dengan nilai deformasi vertikal pada puncak bendungan bagian hulu. Untuk lebih jelas nilai deformasi vertikal pada puncak bendungan bagian hulu dan hilir dapat dilihat pada Tabel 3.

Gambar 8. Grafik nilai deformasi vertikal pada puncak bendungan terhadap muka air waduk

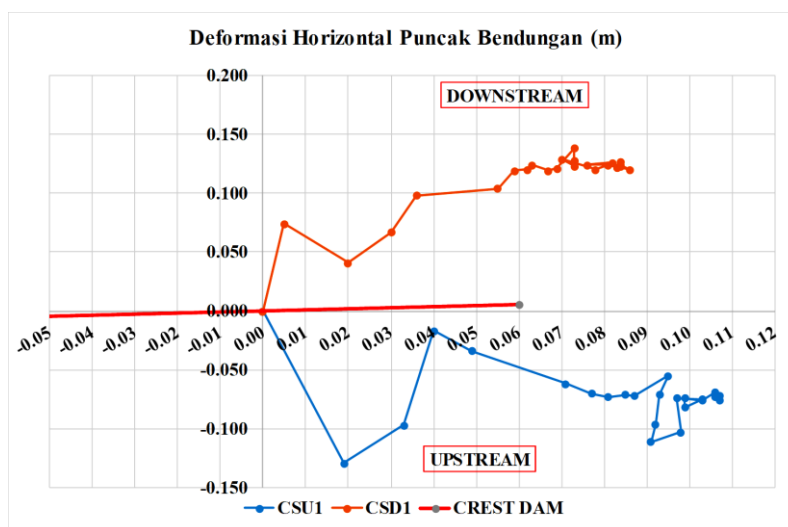
Gambar 9 menunjukkan deformasi horizontal pada puncak bendungan bagian abutmen kiri berdasarkan patok CSU1 (hulu) dan CSD1 (hilir). Pergerakan yang terjadi adalah puncak bendungan bagian hulu bergerak ke hulu dan mengarah ke kanan sedangkan pergerakan puncak bendungan bagian hilir bergerak ke hilir dan kekanan (menuju lembah). Deformasi yang terjadi sebesar 0,2 m pada tanggal 5 Januari 2016 dan berkurang menjadi 0,189 m pada tanggal 25 Februari 2016. Nilai deformasi patok CSU1 dan CSD1 dapat dilihat pada Tabel 4.

Gambar 9. Grafik deformasi horizontal pada puncak bendungan berdasarkan patok geser CSU1 dan CSD1

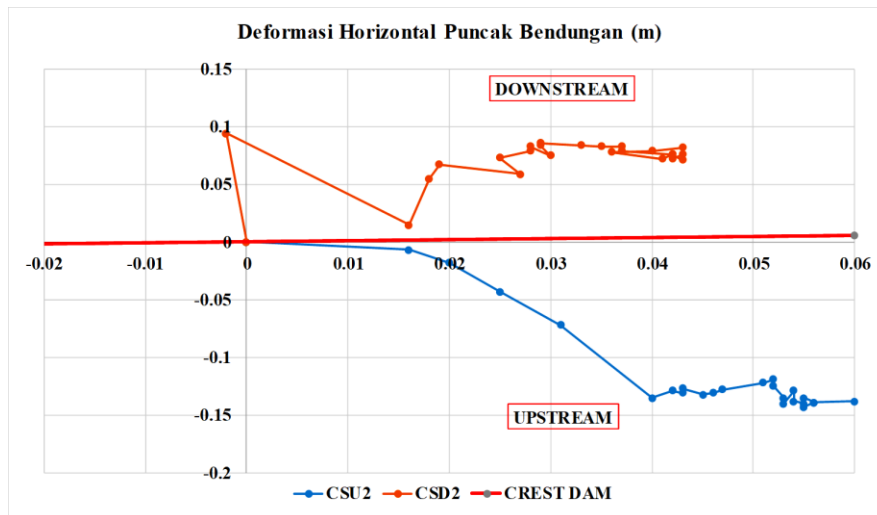
Gambar 10 menunjukkan deformasi horizontal pada puncak bendungan pada abutmen kiri berdasarkan patok CSU2 (hulu) dan CSD2 (hilir). Pergerakan yang terjadi adalah puncak bendungan bagian hulu bergerak ke hulu dan mengarah ke kanan sedangkan pergerakan puncak bendungan bagian hilir bergerak ke hilir dan kekanan (menuju lembah). Deformasi yang terjadi sebesar 0,101 m pada tanggal 5 Januari 2016 dan bertambah menjadi 0,202 m pada tanggal 25 Februari 2016. Nilai deformasi patok CSU2 dan CSD2 dapat dilihat pada Tabel 5.

Gambar 10. Grafik deformasi horizontal pada puncak bendungan berdasarkan patok geser CSU2 dan CSD2

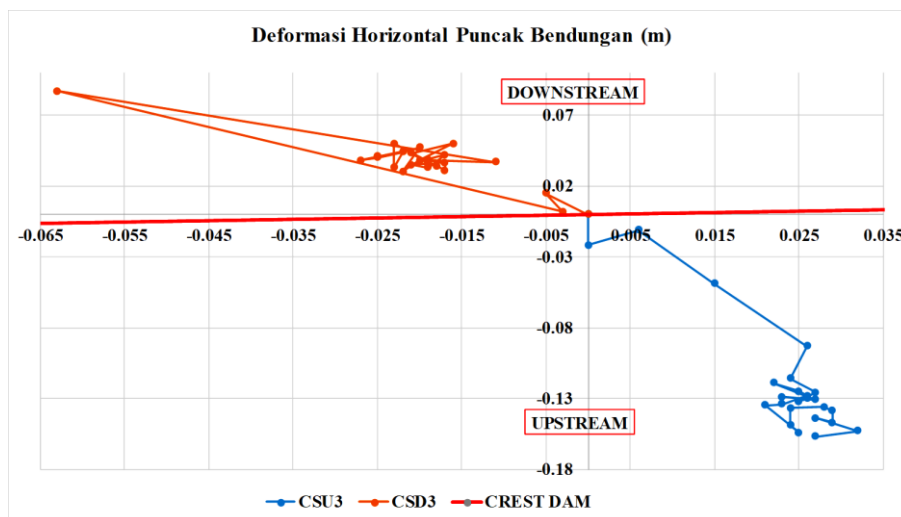
Gambar 11 menunjukkan deformasi horizontal pada puncak bendungan bagian tengah berdasarkan patok CSU3 (hulu) dan CSD3 (hilir). Pergerakan yang terjadi adalah puncak bendungan bagian hulu bergerak ke hulu dan mengarah ke kanan sedangkan pergerakan puncak bendungan bagian hilir bergerak ke hilir dan ke kiri. Deformasi yang terjadi sebesar 0,037 m pada tanggal 5 Januari 2016 dan bertambah menjadi 0,162 m pada tanggal 25 Februari 2016. Nilai deformasi patok CSU3 dan CSD3 dapat dilihat pada Tabel 6.

Gambar 11. Grafik deformasi horizontal pada puncak bendungan berdasarkan patok geser CSU3 dan CSD3.

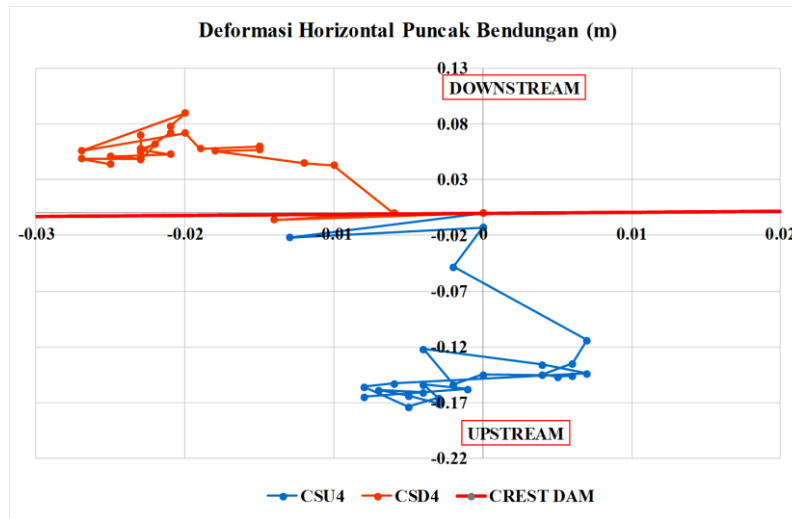
Gambar 12 menunjukkan deformasi horizontal pada puncak bendungan bagian abutmen kanan berdasarkan patok CSU4 (hulu) dan CSD4 (hilir). Pergerakan yang terjadi adalah puncak bendungan bagian hulu bergerak ke hulu dan mengarah ke kiri sedangkan pergerakan

puncak bendungan bagian hilir bergerak ke hilir dan ke kiri. Deformasi yang terjadi sebesar 0,016 m pada tanggal 5 Januari 2016 dan bertambah menjadi 0,202 m pada tanggal 25 Februari 2016. Nilai deformasi patok CSU4 dan CSD4 dapat dilihat pada Tabel 7.

Gambar 12. Grafik deformasi horizontal pada puncak bendungan berdasarkan patok geser CSU4 dan CSD4

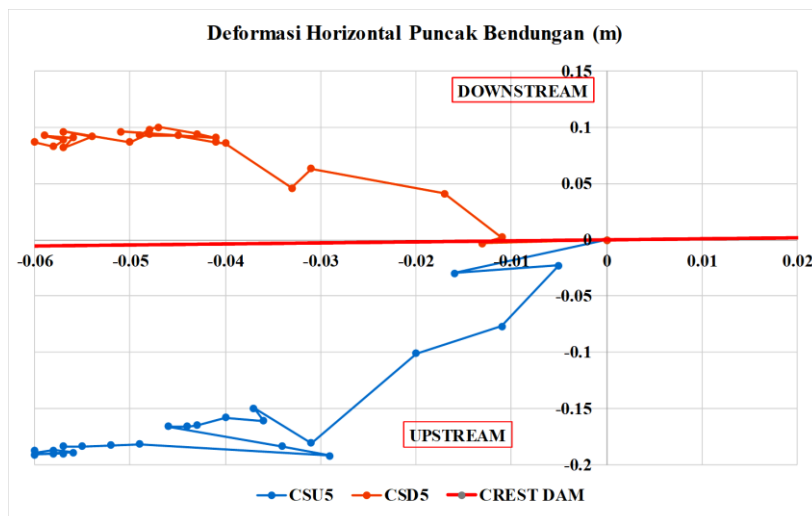
Gambar 13 menunjukkan deformasi horizontal pada puncak bendungan bagian abutmen kanan berdasarkan patok CSU5 (hulu) dan CSD5 (hilir). Pergerakan yang terjadi adalah puncak bendungan bagian hulu bergerak ke hulu dan mengarah ke kiri sedangkan pergerakan

puncak bendungan bagian hilir bergerak ke hilir dan kekiri. Deformasi yang terjadi sebesar 0,027 m pada tanggal 5 Januari 2016 dan bertambah menjadi 0,236 m pada tanggal 25 Februari 2016. Nilai deformasi patok CSU5 dan CSD5 dapat dilihat pada Tabel 8.

Gambar 13. Grafik deformasi horizontal pada puncak bendungan berdasarkan patok geser CSU5 dan CSD5.

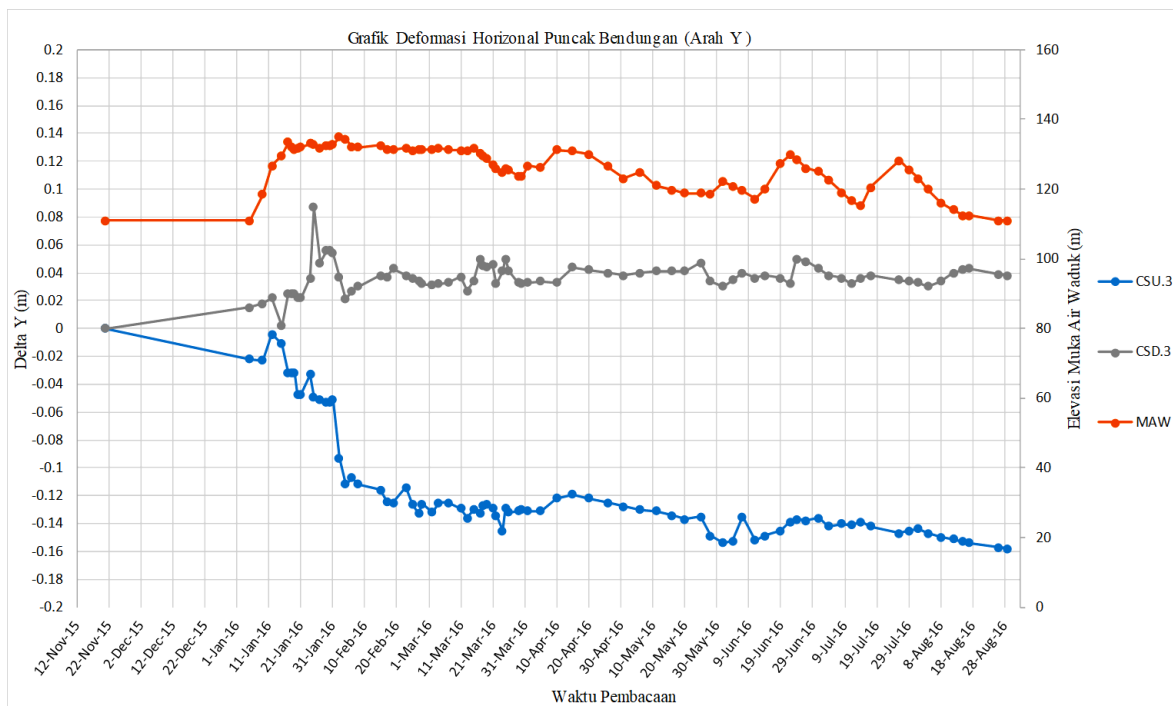
Hubungan muka air waduk saat pengisian awal terhadap deformasi horizontal arah Y (hulu hilir) dapat dilihat pada Gambar 14, dimana patok geser CSU3 bergerak ke hulu sedangkan patok geser CSD3 bergerak kehilir. Deformasi horizontal arah hulu-hilir dimulai sejak pengisian

awal waduk dan terpengaruh oleh ketinggian muka air waduk.

Gambar 14. Grafik hubungan muka air waduk dan deformasi horizontal arah Y (hulu-hilir) pada patok CSU3 dan CSD3

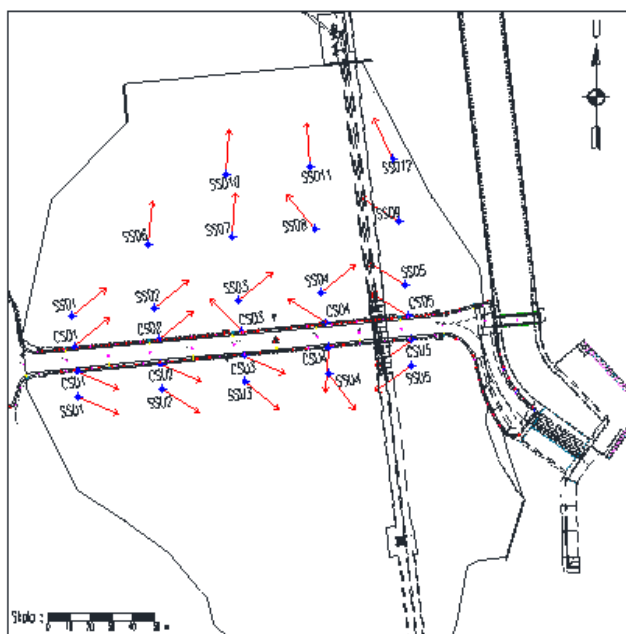
Arah/pola deformasi horizontal masing-masing patok geser dapat dilihat pada Gambar 15. Terdapat arah pergerakan yang tidak selaras yang ditunjukkan pada patok geser CSD3 pada puncak bendungan bagian hilir. Verifikasi arah

Gambar 15. Pola deformasi horizontal pada tubuh bendungan berdasarkan pembacaan instrumentasi patok geser.

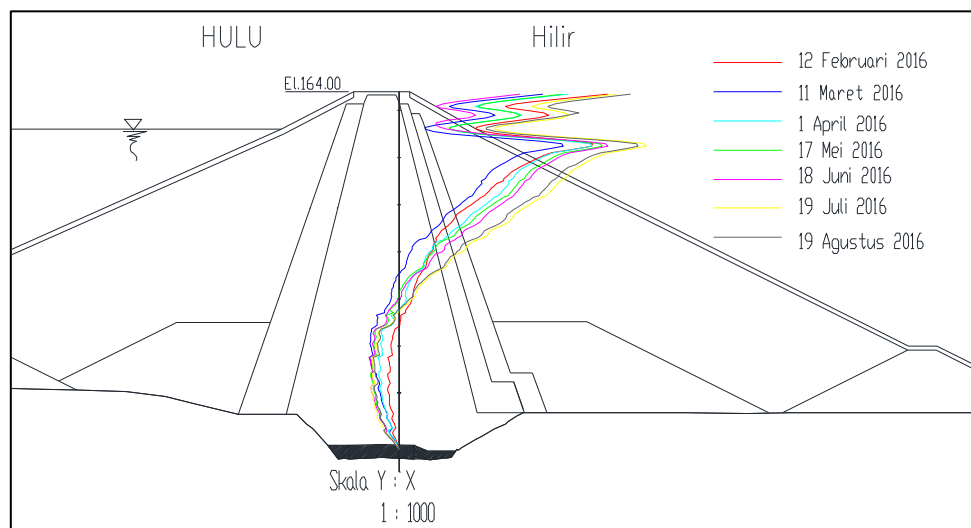
Gambar 16 menunjukkan pergerakan puncak bendungan berdasarkan pembacaan *inclinometer* INC.5 dimana puncak bendungan bergerak mengarah ke hilir sebesar 4,45 cm sesuai pembacaan tanggal 12 Februari 2016 dan

bertambah menjadi 4,93 cm pada tanggal 19 Agustus 2016 pada plate kedalaman 0,5 m. Arah tersebut sesuai dengan hasil pembacaan patok geser CSD3 yaitu puncak bendungan mengarah ke hilir dengan nilai sebesar 3,8 cm pada tanggal 15 Februari 2016 dan bertambah menjadi 4,2 cm pada tanggal 15 Agustus 2016. Hal ini menunjukkan bahwa pengisian awal waduk mempengaruhi nilai deformasi horizontal pada puncak bendungan.

Gambar 16. Potongan melintang sta. 5 dengan pergerakan inclinometer axis A (hulu-hilir).

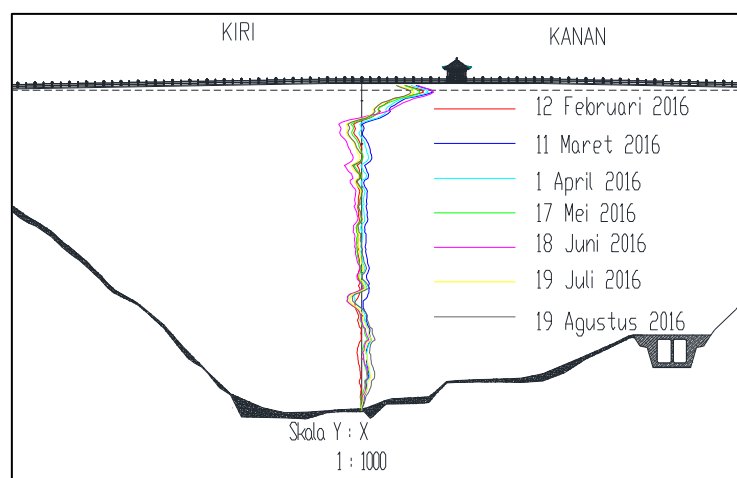
Gambar 17 menunjukkan pergerakan puncak bendungan berdasarkan pembacaan *inclinometer* INC sta.5 dimana puncak bendungan bergerak ke arah abutmen kanan. Hasil yang berbeda ditunjukkan pada pembacaan patok geser CSD3 dimana puncak bendungan justru bergerak ke kiri seperti terlihat pada Gambar 11.

Gambar 17. Potongan memanjang bendungan dengan pergerakan inclinometer axis B (abutment kanan-kiri).
