Analisis Struktur Bangunan Apartemen 10 lantai Menggunakan Software SANSPRO V.5.20

Nama Struktur : Struktur Bangunan Apartemen North Tower PT. TTL Residences, Lippo Cikarang

Tahun Pemeriksaan: Agustus 2021

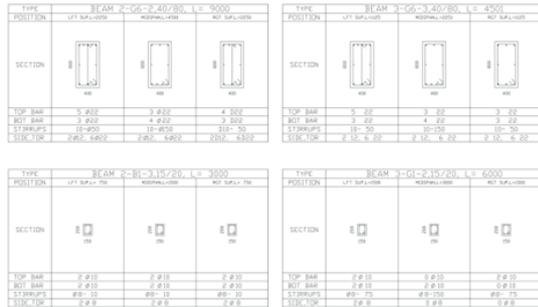
Gambar.10 Penulangan Balok

$\rho = A_s / (b * d) = 1900.664 \text{ mm}^2 / (400 \text{ mm} \times 800 \text{ mm}) = 0.64\%$

diperoleh: $0.64\% \leq 2.5\% \rightarrow \text{OK}$

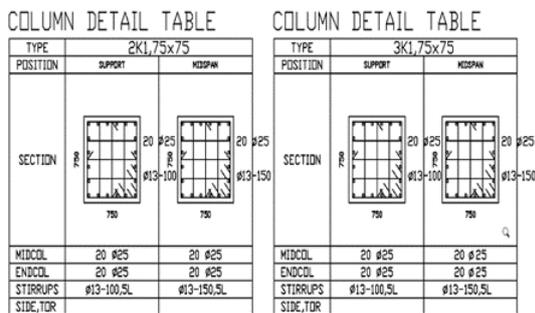
Gambar.11 Penulangan Kolom

Rasio Tulangan Kolom menurut SNI 2847-2019 Pasal 18.7.4.1

Tulangan perlu. 17D25 - Terpasang. 20D25 → OK

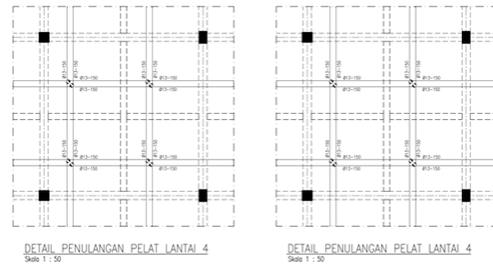
Gambar.12 Penulangan Pelat

Rasio tulangan terpasang. $\rho = 1 / m * (1 - [1 - 2 * m * R_n / f_y] 0.5) = 0.0099$

0.0018 0.0099 0.0190 → [OK]
