Analisis Kegagalan *Start Up* pada Turbin Gas *General Electric Frame 6* Akibat *High Exhaust Temperature*

Putu Yuri A. Perwana*, Sulardjaka, Hadiyanto

Program Studi Program Profesi Insinyur, Fakultas Teknik, Universitas Diponegoro,
 Jl. Prof. Soedarto, SH, Kampus UNDIP Tembalang, Semarang, Indonesia 50275

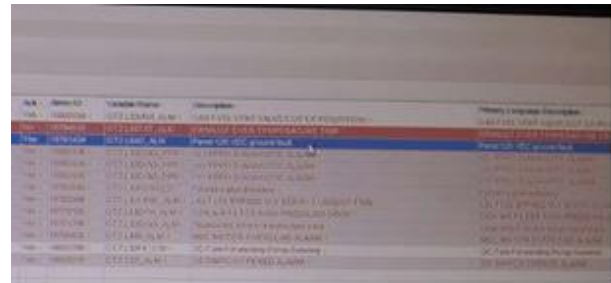
Gambar 2. Penunjukkan indikasi alarm pada HMI

Pada pembangkit listrik gas dengan tipe gas turbin GE frame 6 yang berlokasi di Jambi, daya listrik yang mampu dihasilkan oleh gas turbin sebesar 30 MW. Pada saat proses *start up*, terjadi kegagalan pada saat putaran turbin gas mencapai 2400 rpm. Indikasi alarm pada monitor HMI menunjukkan penyebab dari gas turbin *trip* adalah karena *exhaust over temperature*. Kemungkinan penyebab *exhaust over temperature* disebabkan oleh proses pembakaran yang tidak sempurna pada ruang bakar atau bisa disebabkan oleh kerusakan pada sensor.

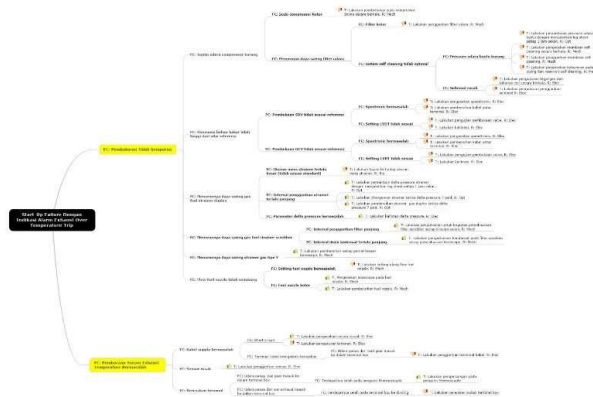
Gambar 4. Hasil analisis menggunakan RCFA

Dari hasil analisis menggunakan metode RCFA, penyebab utama dari mode kegagalan *exhaust over temperature* dapat disebabkan oleh:

1. Pembakaran yang tidak sempurna pada ruang bakar gas turbin.
2. Pembacaan temperatur saluran buang yang tidak normal.
3. Sistem kontrol yang tidak normal.

Ketiga penyebab utama tersebut kemudian dianalisis lagi untuk menemukan akar penyebab permasalahan dan juga tindakan perbaikan yang harus dilakukan.

1. Melakukan penggantian sensor temperatur gas buang pada gas turbin.
2. Melakukan pembersihan *nozzle* bahan bakar nomor 4 dan 5.
3. Melakukan pembersihan sudu kompresor secara periodik.
4. Melakukan penggantian filter udara secara periodik.
5. Melakukan pengecekan rutin dari fungsi kerja pembersih otomatis.
6. Melakukan pembersihan *gas fuel strainer* setiap 6 bulan.
7. Melakukan pembuangan kondensat pada *gas fuel scrubber* setiap pemeliharaan periodik *borescope*.

8. Melakukan penggantian seluruh sensor temperatur gas buang pada saat pemeliharaan periodik *Major Inspection*.
9. Melakukan pemeliharaan rutin pada sistem kontrol gas turbin setiap 6 bulan.
10. Melakukan pengecekan perapat pada *junction box* setiap 6 bulan.

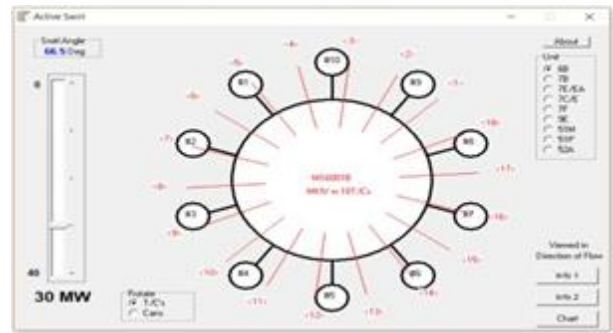
Gambar 5. Hasil simulasi pada beban 30 MW

Gambar 5 menunjukkan susunan dari ruang bakar dan sensor temperatur pada sisi saluran buang gas turbin. Gas turbin produksi GE dengan tipe frame 6 memiliki ruang bakar sebanyak 10 dengan posisi mengelilingi *casing* turbin. Gambar 6 menunjukkan pembacaan temperatur gas buang dari sensor temperatur saluran buang yang terpasang pada sisi saluran buang gas turbin. Sensor nomor 11 dan nomor 12 menunjukkan pembacaan yang berbeda jauh dibandingkan dengan pembacaan dari

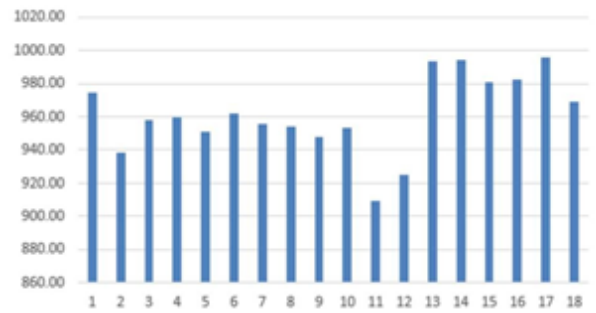
Gambar 6. Pembacaan sensor temperatur gas buang

sensor lainnya. Deviasi pembacaan dapat disebabkan karena:

1. Fungsi sensor nomor 11 dan nomor 12 yang sudah tidak baik.
2. Pembakaran yang terjadi pada ruang bakar nomor 4 dan nomor 5 tidak sempurna.

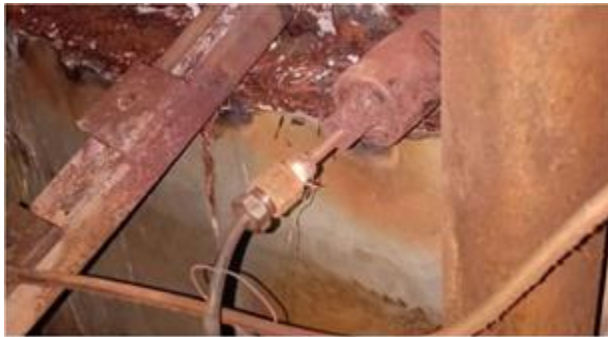
Gambar 7. Sensor temperatur yang mengalami kerusakan

Pembacaan sensor yang tidak baik dapat disebabkan karena pada *junction box* terminal sensor mendapatkan paparan panas yang berlebih. Panas tersebut didapatkan dari perapat pada *junction box* tidak berfungsi dengan baik. Selain itu dapat juga disebabkan oleh sensor temperatur yang rusak.
