Analisis Kondisi Drainase dalam Manajemen Risiko Pengelolaan Lereng Jalan

Goji Pamungkas^{1,4*}, Haryono Setiyo Huboyo^{1,2}, Jaka Windarta^{1,3}

Abstract

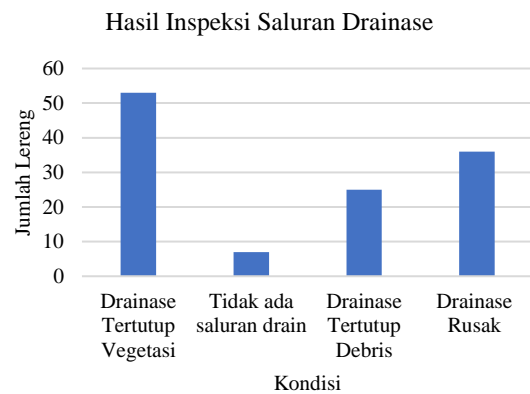
Pada temuan berikutnya, drainase lereng yang sudah ada tidak dilakukan perawatan secara berkelanjutan. Kondisi drainase yang ditemukan umumnya dalam keadaan patah sehingga tidak dapat berfungsi dengan optimal. Beberapa kondisi bahkan menunjukkan saluran drainase telah hilang atau bergeser dari lokasi awalnya. Pada tahap ini, biasanya telah terjadi erosi yang cukup berat. Selain kondisi drainase yang buruk, juga ditemukan sejumlah lereng yang tidak memiliki sistem drainase. Temuan dari inspeksi drainase lereng dapat dilihat pada Gambar 3 berikut.

Gambar 3. Tabulasi data hasil inspeksi saluran drainase di ruas jalan Tol XY.

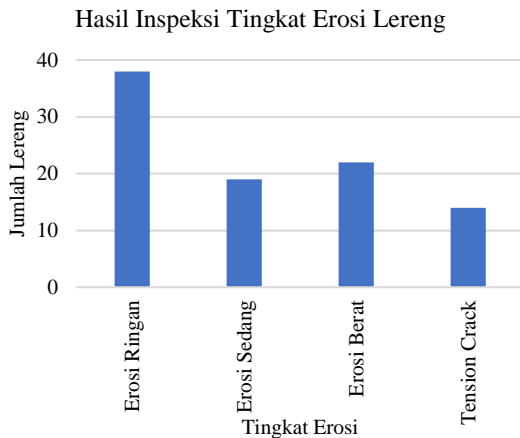
Selain pemeriksaan kondisi drainase, inspeksi juga dilakukan pada pengamatan jejak erosi yang disebabkan karena tidak berfungsinya saluran. Hasil inspeksi menunjukkan bahwa seluruh lereng yang diperiksa telah mengalami proses erosi dengan berbagai derajat. Mayoritas lereng sebanyak 38 buah mengalami erosi ringan berupa erosi lembaran. Hasil tersebut menunjukkan bahwa saluran drainase mempunyai kapasitas yang tidak adekuat, sehingga terjadi *overflow* yang menyebabkan erosi lembaran. Selain itu, sejumlah 19 lereng mengalami erosi tingkat lanjut hingga membentuk erosi paritan atau *rill erosion*. Beberapa erosi paritan telah berkembang menjadi erosi berat (*gully erosion*) yang ditemukan pada 22 lereng. Tabulasi hasil inspeksi tingkat erosi lereng ditampilkan pada Gambar 4.

Gambar 4. Tabulasi hasil inspeksi tingkat erosi permukaan lereng.

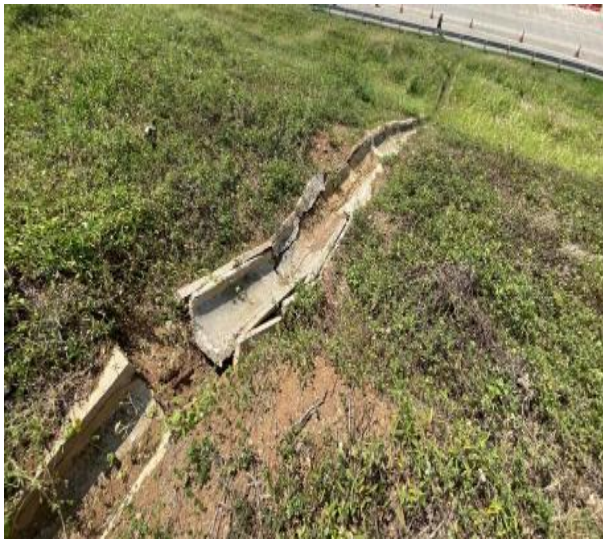
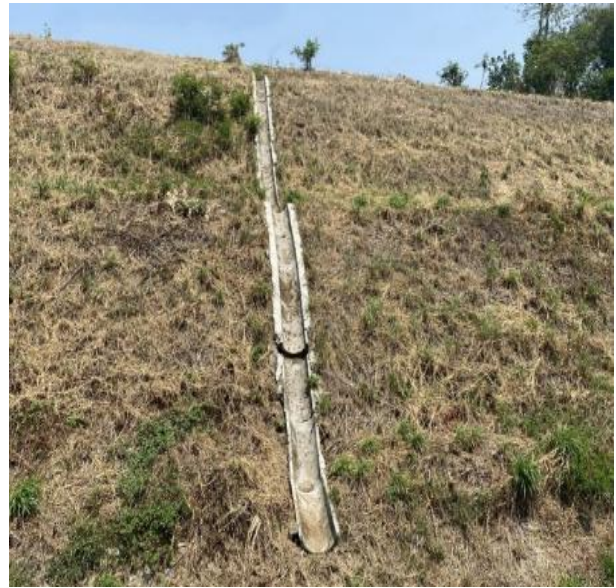
Gambar 5. Saluran drainase patah dan berpindah dari lokasi awalnya.

Gambar 6. Saluran drainase patah yang dibangun tidak sesuai dengan standar.

Pada Gambar 5 dan Gambar 6 terlihat saluran drainase telah mengalami kerusakan berat. Rusaknya saluran ini disebabkan oleh pelaksanaan konstruksi yang tidak dilaksanakan dengan baik. Pondasi saluran hanya diletakkan pada permukaan lereng tanpa digali, sehingga pondasi tidak terkunci. Pada akhirnya, pondasi saluran dan struktur saluran patah dan bergeser dari lokasi aslinya.

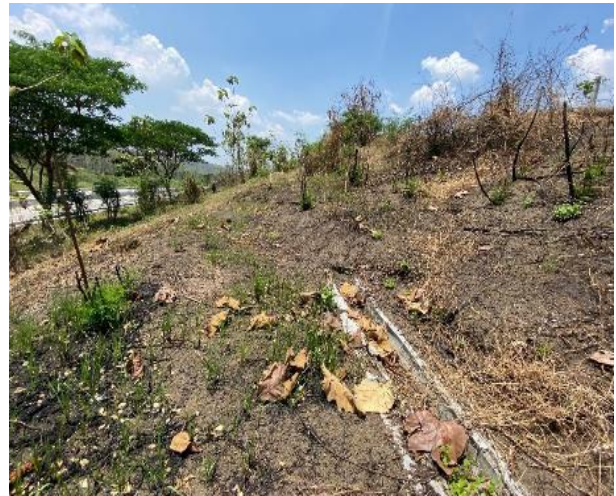
Gambar 7. Fase awal longsor yang diawali dengan rusaknya saluran drainase.

Pada Gambar 7 terlihat saluran drainase lereng telah tertimbun material sedimen yang berasal dari puncak lereng. Material erosi menyebabkan drainase lereng tidak dapat berfungsi. Kondisi tersebut disebabkan karena tidak adanya saluran perimeter pada puncak lereng. Aliran air hujan yang berasal dari puncak lereng

dan lingkungan sekitar mengalir secara langsung pada permukaan lereng. Air permukaan menggerus permukaan lereng secara persisten, sehingga butiran material tererosi dan terkumpul pada saluran drainase.

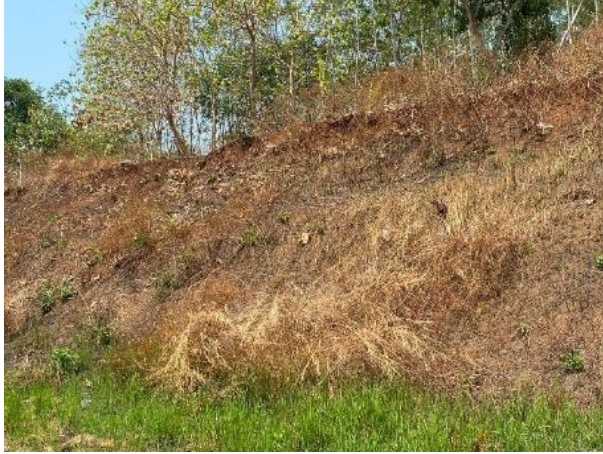
Gambar 8. Fase erosi permukaan lereng tingkat awal dengan tipe erosi lembaran (*sheet erosion*)

Erosi secara terus menerus membentuk kenampakan permukaan lereng yang berbeda-beda. Pada Gambar 8 terlihat jenis erosi lembaran, dimana erosi terjadi secara merata di sepanjang permukaan lereng. Erosi lembaran akan berkembang menjadi erosi parit atau *rill erosion* seperti ditunjukkan pada Gambar 9. Pada tahap selanjutnya, *rill erosion* akan terus mengalami perkembangan dimensi menjadi *gully erosion*.

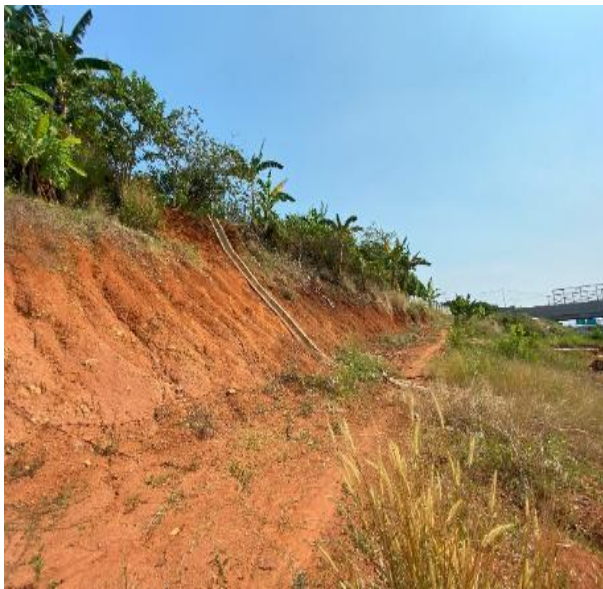
Gambar 9. Fase erosi permukaan lereng tingkat lanjut dengan tipe erosi paritan (*rill erosion*).

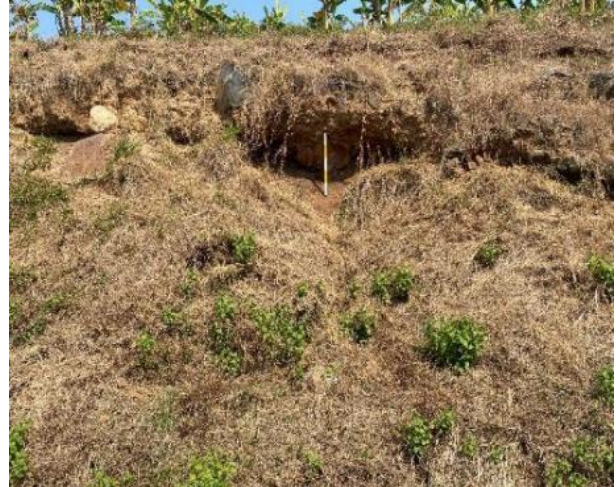
Lereng yang telah mengalami *gully erosion* rentan terjadi instabilitas lereng, seperti terlihat pada Gambar

10. Pada lereng tersebut, erosi telah membuat batuan seperti menggantung karena lapisan tanah yang lemah di bawahnya telah hilang.

Gambar 10. Fase erosi permukaan lereng tingkat sangat lanjut di mana kestabilan lereng mulai terpengaruhi.

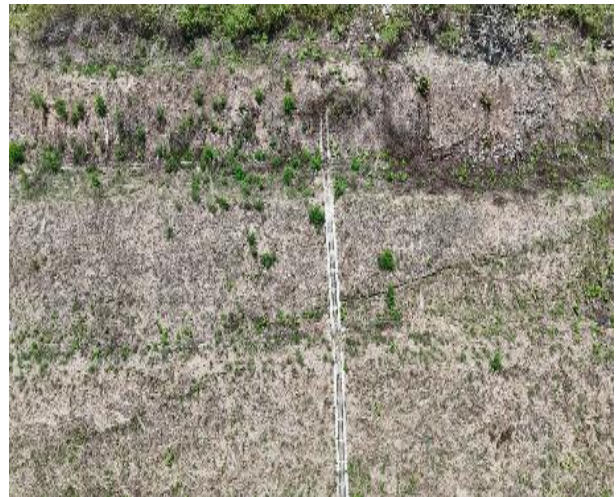
Selain itu, lereng juga dapat mengalami *tension crack* seperti ditampilkan pada Gambar 11. *Tension crack* pada tanah rentan terjadinya kehilangan *suction* tanah (*loss of suction*) terutama pada tanah residual. Kondisi kehilangan *suction* tanah pada akhirnya akan mengarah pada kehilangan kuat geser efektif tanah, apabila saturasi terus berlajut akibat masuknya air hujan melalui celah *tension*. Pada tahap akhir, lereng berpotensi mengalami longsor, terutama ketika terjadi hujan ekstrem.

Gambar 11. Fase erosi permukaan lereng tingkat sangat lanjut di mana kestabilan lereng mulai terpengaruhi, terbentuk rekahan panjang pada badan lereng.
