## Evaluasi Kerusakan Jembatan Tipe *Box Culvert* Proyek Pekerjaan Inspeksi Detail Jembatan Pada Ruas Jalan Tol Semarang Seksi ABC PT Jasa Marga Transjawa Tol Tahun 2025

| <b>Nama Proyek</b> | Proyek Pekerjaan Inspeksi Detail Jembatan Pada Ruas Jalan Tol Semarang Seksi ABC PT. Jasa Marga Transjawa Tol Tahun 2025 |
| <b>Nama Jembatan</b> | <i>Box Karangrejo</i> |
| <b>Lokasi Tinjauan</b> | Jalan Tol Semarang Seksi A KM 426 + 450 A, Karangrejo, Kec. Gajahmungkur, Kota Semarang Jawa Tengah |

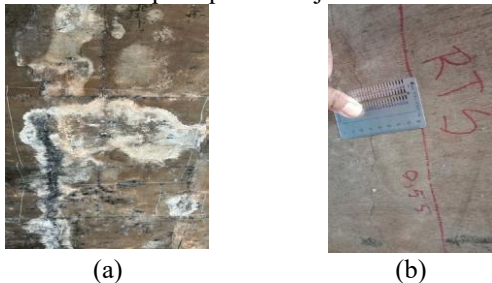
Gambar 4. Pelat atas jembatan berlumut (a) dan retak (b)

Nilai kondisi kerusakan  $S = 1$ ,  $R = 0$ ,  $K = 0$ ,  $F = 0$  dan  $P = 1$  Nilai Kondisi (NK) = 2 untuk gambar (a) dengan kerusakan berupa lumut yang terdapat pada pelat atas jembatan. Sedangkan untuk gambar dengan kerusakan berupa retak di beberapa titik pelat atas jembatan (b)  $S = 1$ ,  $R = 1$ ,  $K = 1$ ,  $F = 0$  dan  $P = 1$  Nilai Kondisi (NK) = 4. Nilai ini diperoleh sebagaimana ketentuan pada Tabel 2 dengan menyesuaikan dengan kerusakan dan tingkat kerusakan yang terjadi pada elemen jembatan dari hasil pemeriksaan langsung di lapangan.

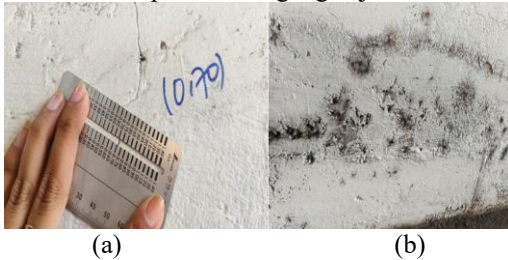
(a) (b)  
**Gambar 5.** Dinding tegak retak (a) dan dinding berongga (b)

Nilai kondisi kerusakan  $S = 1$ ,  $R = 0$ ,  $K = 0$ ,  $F = 0$  dan  $P = 1$  Nilai Kondisi (NK) = 2 untuk gambar (b). Sedangkan untuk gambar (a)  $S = 1$ ,  $R = 1$ ,  $K = 1$ ,  $F = 0$  dan  $P = 1$  Nilai Kondisi (NK) = 4. Nilai ini diperoleh sebagaimana ketentuan pada Tabel 2 dengan menyesuaikan dengan kerusakan dan tingkat kerusakan yang terjadi pada elemen jembatan.

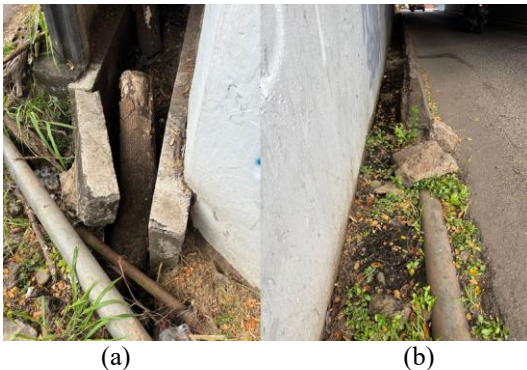
(a) (b)  
**Gambar 6.** Struktur drainase pecah (a) dan drainase tersumbat (b)

Nilai kondisi kerusakan  $S = 1$ ,  $R = 0$ ,  $K = 1$ ,  $F = 0$  dan  $P = 0$  Nilai Kondisi (NK) = 2 untuk gambar (a). Sedangkan untuk gambar (b)  $S = 1$ ,  $R = 1$ ,  $K = 1$ ,  $F = 1$ , dan  $P = 0$  Nilai Kondisi (NK) = 4. Nilai ini diperoleh sebagaimana ketentuan pada Tabel 2 dengan menyesuaikan dengan kerusakan dan tingkat kerusakan yang terjadi pada elemen jembatan.

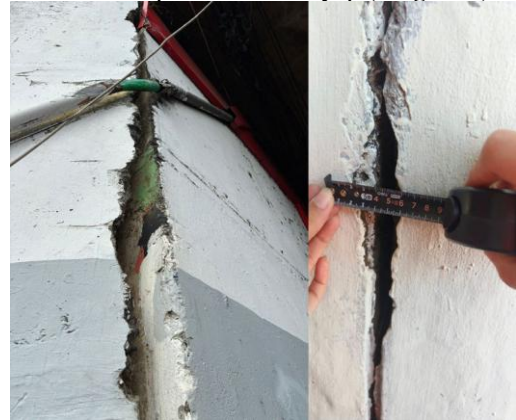
**Gambar 7.** Retak pada sambungan *wing wall*

Sesuai dengan Tabel 2, kriteria kerusakan elemen jembatan nilai kondisi elemen *wing wall* yaitu  $S = 1$ ,  $R = 1$ ,  $K = 1$ ,  $F = 0$  dan  $P = 0$  Nilai Kondisi (NK) = 3.
