PENDAMPINGAN INVENTARISASI KERUSAKAN SALURAN IRIGASI DAN USULAN PERBAIKAN KONSTRUKSI DI DESA KANGKUNG-DEMAK

Teknik Infrastruktur Sipil dan Perancangan Arsitektur, Sekolah Vokasi, Universitas Diponegoro

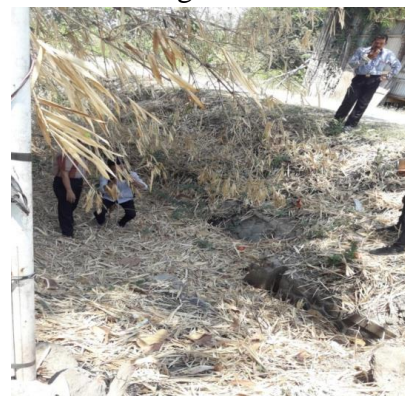
Berdasarkan hasil inventarisasi didapatkan bahwa dinding saluran mengalami kerusakan dan sudah tidak utuh lagi.

Gambar 3. Dinding saluran yang mengalami kerusakan

Solusi: Perbaiki dinding saluran dengan pasangan batu
