# **PENDAMPINGAN INVENTARISASI KERUSAKAN SALURAN IRIGASI DAN USULAN PERBAIKAN KONSTRUKSI DI DESA KANGKUNG-DEMAK**

Teknik Infrastruktur Sipil dan Perancangan Arsitektur, Sekolah Vokasi, Universitas Diponegoro

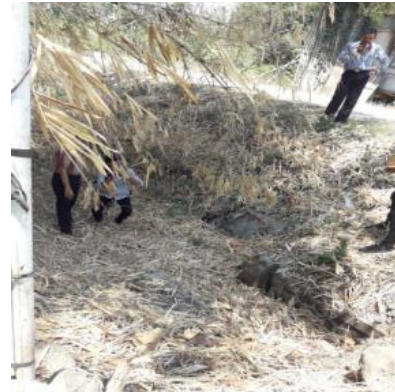
**Gambar 2.** Proses inventarisasi kerusakan pada saluran irigasi

Setelah dilakukan inventarisasi didapatkan identifikasi permasalahan yang ada pada jaringan irigasi di desa Kungkung, di mana secara umum permasalahan yang dihadapi adalah saluran irigasi yang tidak optimal dari sisi desain dan pemeliharaan sehingga tidak dapat mengalirkan air dengan baik dan menyebabkan banjir pada saat musim penghujan.

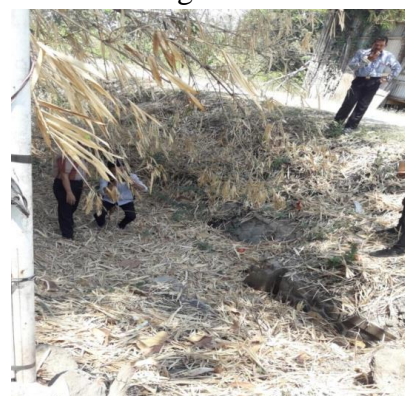
Berdasarkan hasil inventarisasi didapatkan bahwa dinding saluran mengalami kerusakan dan sudah tidak utuh lagi.

**Gambar 3.** Dinding saluran yang mengalami kerusakan

**Solusi:** Perbaiki dinding saluran dengan pasangan batu

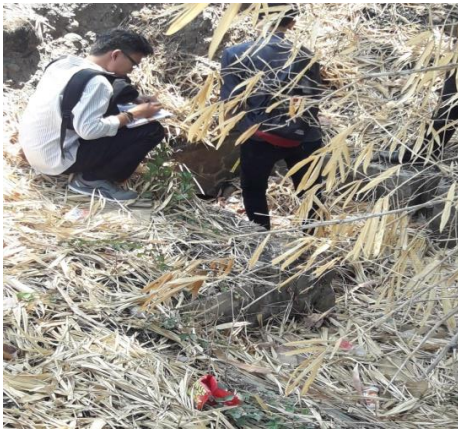
Berdasarkan hasil inventarisasi didapatkan bahwa dasar saluran tertutup sampah/ daun tanaman yang kering. Sehingga saluran tidak dapat mengalirkan air.

**Gambar 4.** Dasar saluran yang tertutup sampah daun

**Solusi:** Pembersihan saluran dilanjutkan dengan pemeliharaan saluran secara berkala.

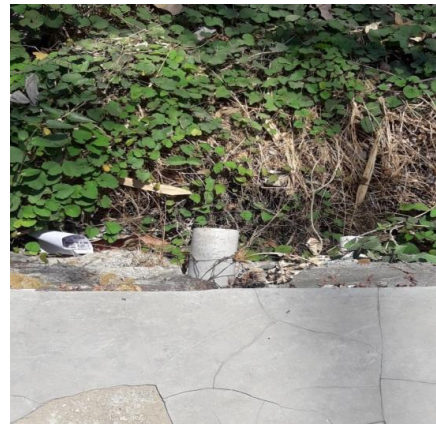
Berdasarkan hasil inventarisasi didapatkan bahwa saluran irigasi tersebut memotong melintang jalan, sehingga ada gorong-gorong melintang jalan. Tetapi gorong-gorong tersebut hanya ada pada satu sisi jalan dan di ujung lainnya digantikan pipa kecil. Hal ini menyebabkan jika pada musim penghujan dan debit air yang melalui saluran tinggi. Saluran tersebut tidak mampu mengalirkan air dengan baik sehingga terjadi luapan air

**Gambar 5.** Pipa gorong-gorong

**Solusi:** Perbaiki desain gorong-gorong.
