PENDAMPINGAN INVENTARISASI FAKTOR PENYEBAB BANJIR DAN ROB DI DAS KENDAL KABUPATEN KENDAL

Riza Susanti¹, Asri Nurdiana, Shifa Fauziyah, Sutanto

Teknik Infrastruktur Sipil dan Perancangan Arsitektur, Sekolah Vokasi, Universitas Diponegoro

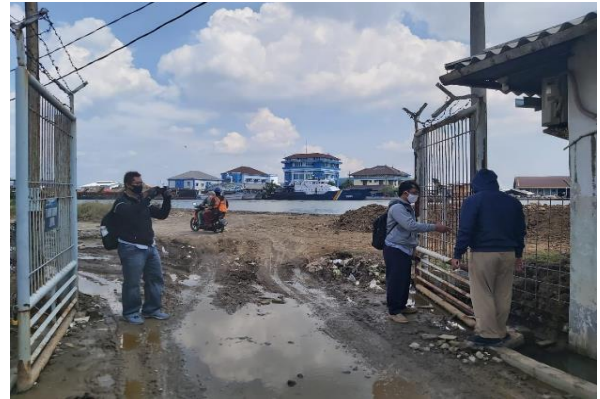
Gambar 2. Survey awal

penyebab banjir dan rob di DAS Kendal Kabupaten Kendal. Pada pelaksanaannya metode yang digunakan adalah observasi langsung dan analisis teoritik untuk mengetahui penyebab terjadinya banjir dan rob di DAS Kendal Kabupaten Kendal. Kegiatan ini telah diawali dengan kunjungan pertama untuk melakukan *survey* awal sebagai langkah awal identifikasi permasalahan terjadinya banjir di DAS Kendal.

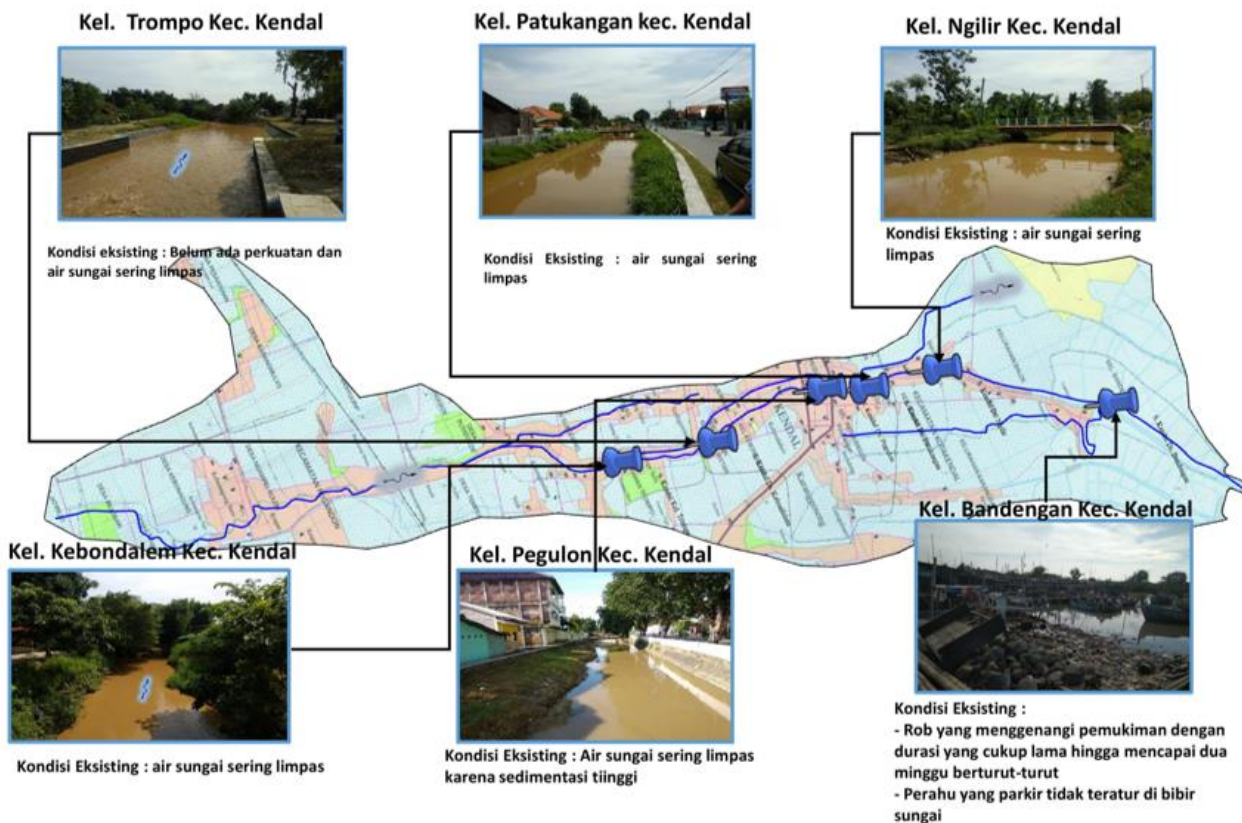
Gambar 3. Hasil Inventarisasi Penyebab Banjir

DAS / Lokasi	Jenis Genangan	Rekam Kejadian	Indikasi Awal Penyebab	Usulan
1. Kelurahan <u>Bandengan</u>	<u>Rob</u>	26 Jan, 29 Jan 2017 ; 27 Jan 2019 ; 14 Jan 2020	Permukiman yang sering terkena <u>rob</u> dan banjir	Perbaikan tanggul sungai

2. Kelurahan <u>Pegulon</u>	Banjir	26 Jan, 3 Juni 2017 ; 9 Feb, 16 Feb, 17 Feb, 21 Feb 2018 ; 20 Jan, 4 Apr 2019	Air sungai sering limpas jika intensitas hujan tinggi karena sedimentasi tinggi	Normalisasi alur sungai ; Perbaikan tanggul saluran

3. Kelurahan <u>Patukangan</u>	Banjir	26 Jan, 29 Jan, 3 Juni, 23 Nov 2017 ; 2 Feb, 9 Feb, 16 Feb, 17 Feb, 21 Feb 2018 ; 27 Jan, 4 Apr 2019	Air sungai sering limpas jika intensitas hujan tinggi	Normalisasi alur sungai ; Penambahan <u>parapet</u> pada tanggul

4. Kelurahan <u>Ngilir</u>	Banjir	26 Jan, 29 Jan, 13 Feb, 23 Nov 2017 ; 2 Feb, 9 Feb, 16 Feb, 17 Feb, 21 Feb 2018 ; 27 Jan, 4 Apr 2019 ; 14 Jan 2020	Belum ada perkuatan <u>lining</u> drainase ; Air sungai sering limpas jika intensitas hujan tinggi	Normalisasi alur sungai dan perkuatan tebing sungai ; Perbaikan tanggul saluran

5. Kelurahan <u>Kebondalem</u>	Banjir	18 Juni 2016 ; 3 Juni 2017 ; 9 Feb, 16 Feb, 17 Feb, 21 Feb 2018 ; 4 Apr 2019	Belum ada perkuatan pada <u>lining</u> drainase ; Air sungai limpas jika intensitas hujan tinggi	Normalisasi alur sungai dan perkuatan tebing sungai ; Perbaikan tanggul saluran

6. Kelurahan <u>Trompo</u>	Banjir	3 Juni 2017 ; 20 Feb 2020	Limpasan air sungai apabila intensitas hujan tinggi	Normalisasi alur sungai ; Perbaikan tanggul saluran

Berdasarkan tabel tersebut dapat diketahui bahwa penyebab terjadinya banjir di wilayah DAS Kendal berbeda-beda, antara lain akibat belum adanya lining drainase, limpasan air sungai saat intensitas hujan tinggi maupun akibat rob. Upaya yang dapat dilakukan sebagai solusi antara lain melakukan perbaikan tanggul sungai, normalisasi alur sungai ataupun perbaikan perkuatan tebing sungai.

Perbaikan tanggul sungai dilakukan dengan meninggikan tanggul untuk mencegah meluapnya air sungai pada saat pasang sekaligus untuk mengantisipasi adanya luapan sungai akibat debit banjir kiriman dari hulu. Selain itu, untuk mengoptimalkan fungsi sungai di Kendal diperlukan normalisasi dengan pengerukan dan penanggulan untuk menciptakan tempat penampungan air atau *long storage* [5]
