## PERBAIKAN TEKNIS DINDING PENAHAN TANAH PERUMAHAN GEDAWANG PERMAI III SEMARANG

<sup>1</sup> Departemen Teknik Sipil, Fakultas Teknik, Universitas Diponegoro

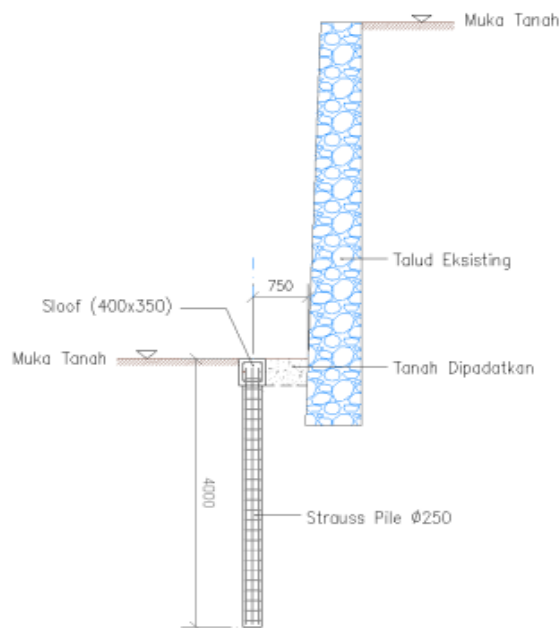
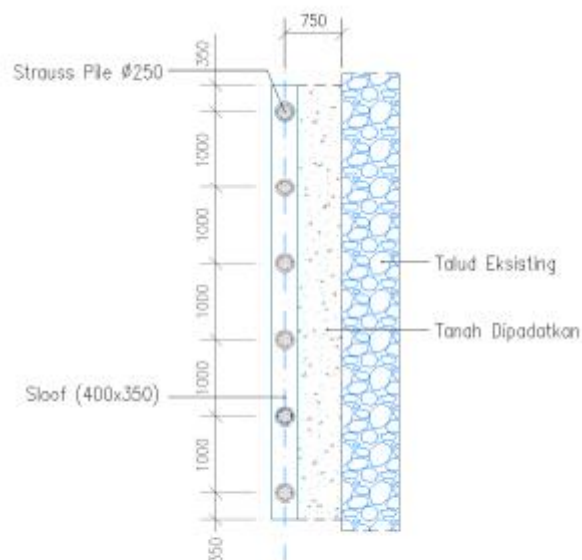
Gambar 2. Hasil Gambar Desain DPT

- Pada titik B1 (atas) pada kedalaman -2,50 meter sampai -4,20 meter terdapat lapisan lanau lempungan sedikit butir kerikil dengan konsistensi lunak dan warna coklat bintik putih pada umumnya peka terhadap perubahan air.
- Hasil boring B2 (bawah) padad kedalaman -0,40 meter sampai -1,50 meter terdapat lanau lempungan dengan konsistensi lunak sampai teguh warna coklat tua.
- Muka Air Tanah dari kedua titik boring belum ditemukan dari muka tanah setempat.

PERKUATAN TALUD DENGAN STRAUSS PILE  
(TAMPAK SAMPING)

PERKUATAN TALUD DENGAN STRAUSS PILE  
(DENAH)

Hasil investigasi tanah menjadi dasar penting dalam menentukan jenis dan metode perkuatan DPT yang sesuai dengan kondisi lapangan. Desain perkuatan yang dihasilkan mampu merespons gaya lateral tanah sehingga menurunkan potensi longsor dan kegagalan struktur. Pelaksanaan perkuatan DPT secara langsung di lapangan menunjukkan bahwa pendekatan teknis berbasis data dapat diterapkan secara efektif pada kawasan perumahan. Kegiatan pengabdian ini memberikan dampak nyata bagi masyarakat dengan meningkatkan keselamatan lingkungan hunian serta memberikan pemahaman teknis kepada pengembang dan pelaksana.
