Kondisi Geologi Lingkungan di Wilayah Pesisir Sluke Kabupaten Rembang Provinsi Jawa Tengah

Sugeng Widada

Departemen Oceanografi, Fakultas Perikanan dan Ilmu Kelautan, Universitas Diponegoro
Jl. Prof. Soedarto, SH. Kampus UNDIP Tembalang, Semarang 50275
Email : sugengwidada@undip.ac.id

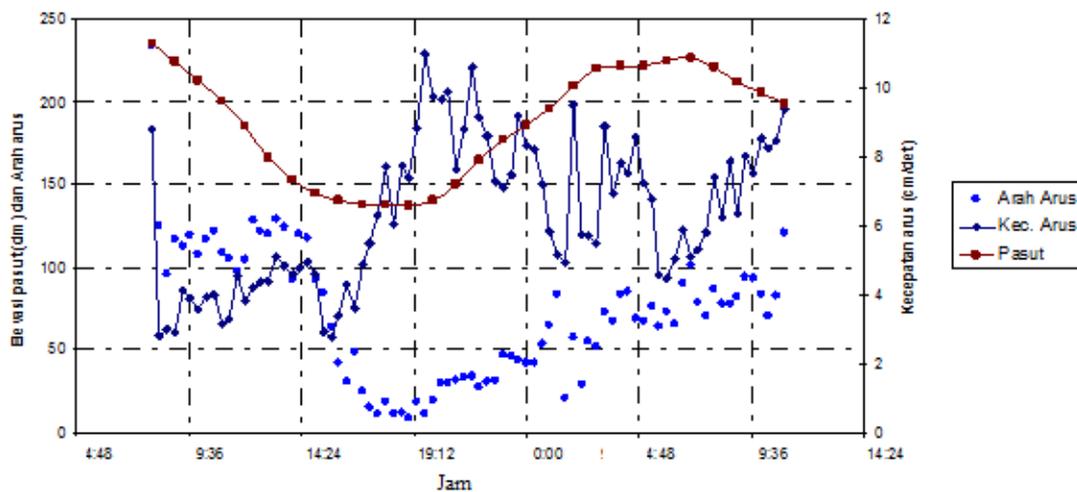
Gambar 1. Grafik Plot Data Kecepatan dan Arah Arus Rata-Rata Terhadap Kedalaman Perairan Rembangg, Jawa Tengah. (Sumber : Pengolahan Data Lapangan, 2015)

Data kecepatan dan arah arus tersebut selama pengukuran di lapangan selanjutnya tersaji pada Gambar 1. Adapun hubungan antara besarnya kecepatan arus dan kondisi pasang surut seperti tersaji pada Gambar 2.

Berdasarkan hasil pengolahan data pengukuran arus, tampak bahwa kecepatan arus berkisar antara 0,02 – 0,11 m/det. Arah rata-rata arus menuju ke Timur-Timur Laut (arah 22,5° – 112,5°). Dari Gambar 2. terlihat, bahwa ketika kondisi muka laut pasang atau menuju pasang maka kecepatan arus besar atau mencapai maksimal, dan arus bergerak menuju ke Utara dan Timur Laut. Sedangkan ketika kondisi muka laut surut atau menuju surut maka kecepatan arus mencapai minimum, dan arus bergerak ke arah Timur. Arus dominan yang terjadi adalah bergerak ke arah Timur dengan frekuensi kejadian 35,37 %. Kecepatan arus dominan adalah 0,07-0,09 m/det dengan frekuensi kejadian 31,71 %. Dan frekuensi kejadian kecepatan arus terbesar >0,10 m/det adalah 1,22 %.

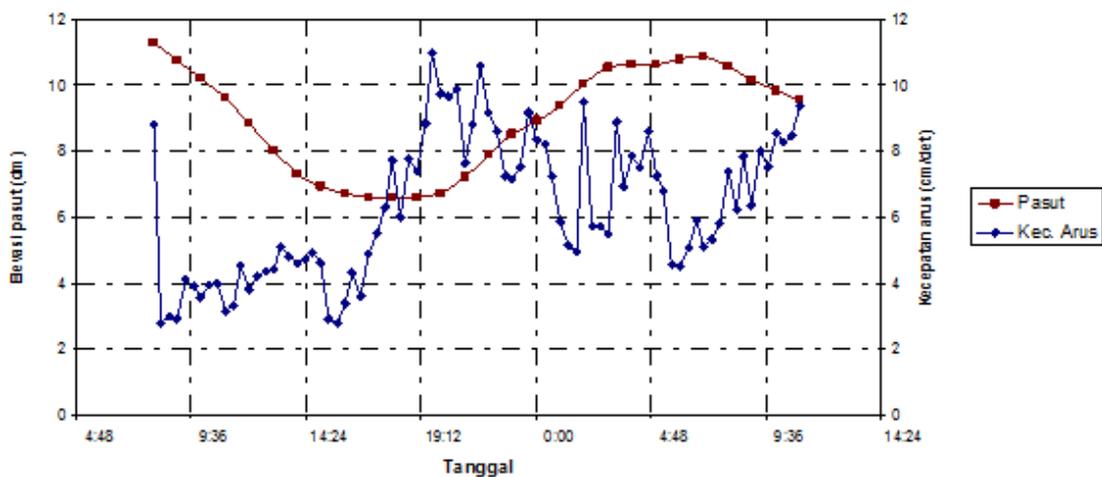
Gambar 2. Grafik Hubungan antara Kecepatan Arus Rata-Rata Terhadap Kedalaman dengan elevasi Pasang surut Perairan Rembang, Jawa Tengah. (Sumber : Pengolahan Data Lapangan, 2015)

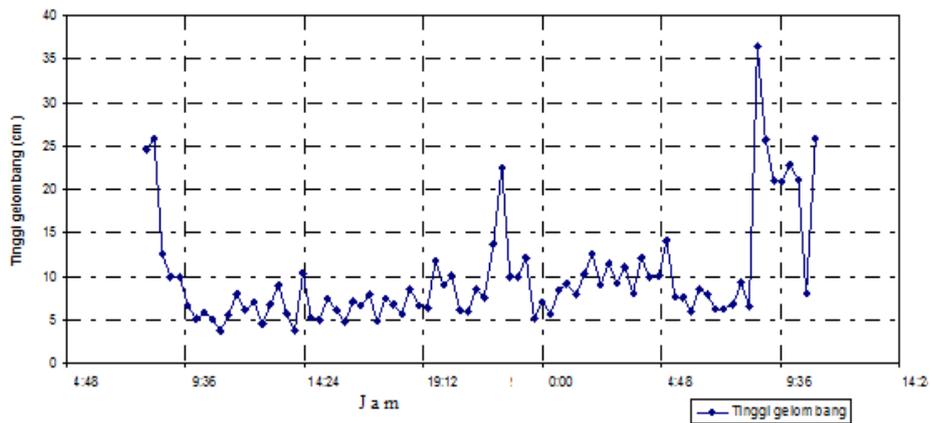
Gambar 3. Tinggi Gelombang di Perairan Rembang Tanggal 2-3 April 2015
(Sumber : Pengolahan Data Lapangan, 2015)

Secara umum berdasarkan hasil pengamatan tinggi dan periode gelombang di perairan Semarang relatif sedang dengan rata-rata ketinggian gelombang adalah 0,11 cm dan rata-rata periode gelombang adalah 4,76 detik.

Gelombang tertinggi sebesar 0,364 meter dengan periode 6,3 detik sedangkan periode gelombang terbesar adalah 6,9 detik dengan tinggi gelombang sebesar 0,258 meter. Tinggi gelombang minimum adalah 0,037 meter dengan periode gelombang 5,5 detik sedangkan periode gelombang minimum adalah 5,5 detik dengan tinggi gelombang 0,037 meter. Tinggi gelombang signifikan pada saat pengamatan adalah 0,162 meter dan periode gelombang signifikan adalah 6,23 detik. Pengamatan tinggi dan periode gelombang pada tanggal 2-3 April 2015 tersaji pada Gambar 3. dan Gambar 4.

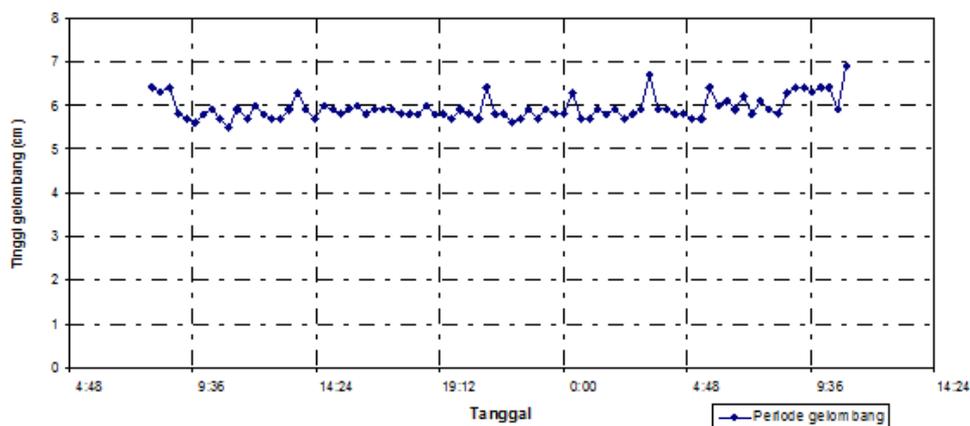
Gambar 4. Periode Gelombang di Perairan Rembang Tanggal 2-3 April 2015
(Sumber : Pengolahan Data Lapangan, 2015)

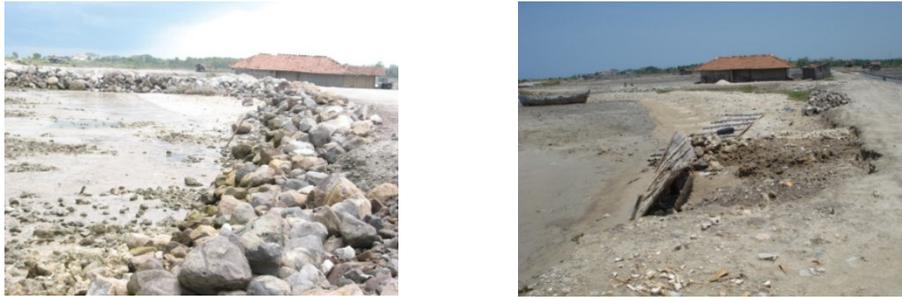
Hasil pengamatan lapangan menunjukkan adanya tanda-tanda mundurnya garis pantai akibat erosi/abrasi pada beberapa lokasi. Di sebelah timur tapak PLTU Rembang telah terjadi erosi yang merusak beton pengaman pantai dan erosi telah mendekati kolam penduduk sebagaimana ditunjukkan pada Gambar 5.kiri.Untuk mengatasi masalah ini telah mulai dibuat bangunan pelindung pantai agar erosi tidak berlanjut (Gambar 5.kanan).Gejala adanya abrasi pantai juga ditemui tepat di sebelah barat PLTU

Gambar 5. Kenampakan abrasi pantai di sebelah timur PLTGU Rembang, terlihat bibir pantai cekung. Kanan : kondisi saat ini telah dibuat tumpukan batu untuk melindungi pantai, kiri : kondisi sebelum diberi perlindungan.

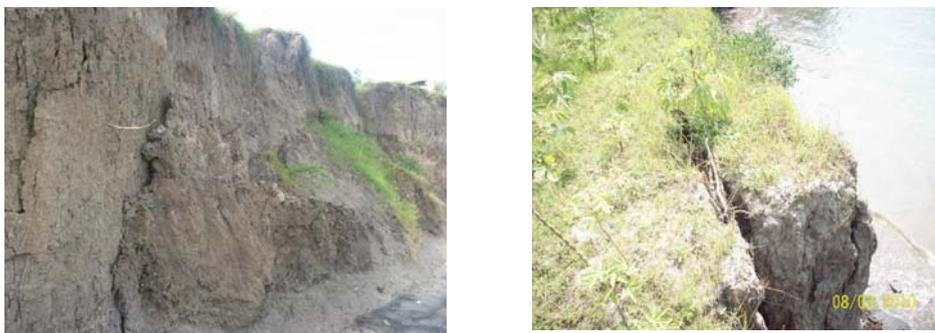
yaitu berupa tebing tanah pantai yang tergerus. Mundurnya garis pantai di daerah ini berkisar antara 1 hingga 3 m dibandingkan kondisi pada tahun 2010. Tanda-tanda abrasi telah terlihat sebagaimana ditunjukkan pada Gambar 6 berupa tanah retak.

Gambar 6. Gerusan pada dinding pantai di sebelah barat PLTU Rembang.

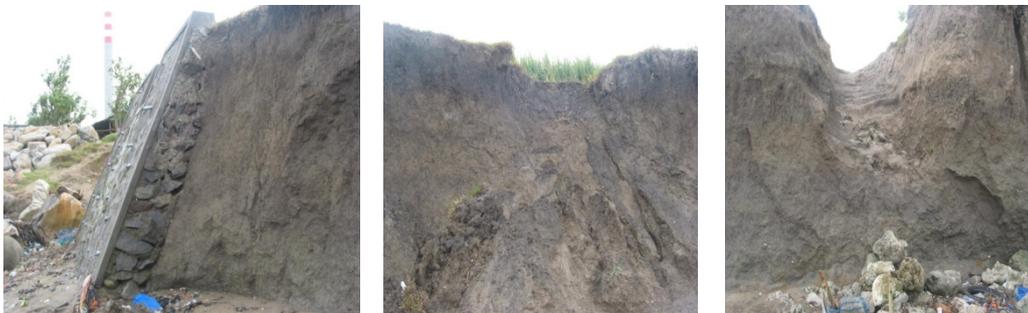
Akibat abrasi ini pasangan batukali yang merupakan outlet drainase sudah terlihat dasarnya. Disamping itu abrasi juga telah mengenai sawah penduduk sehingga jalan antara sawah dan pantai telah hilang, serta telah memotong jalan setapak untuk turun nelayan menuju ke laut (Gambar 7).

Gambar 7. Abrasi yang telah mengakibatkan mundurnya garis pantai. Kiri : pasangan batu tidak lagi tertanam di tanah, tengah : sawah telah mulai terabrasi, kanan : jalan turun ke laut terpotong sehingga diberi tumpukan batu agar nelayan dapat turun.

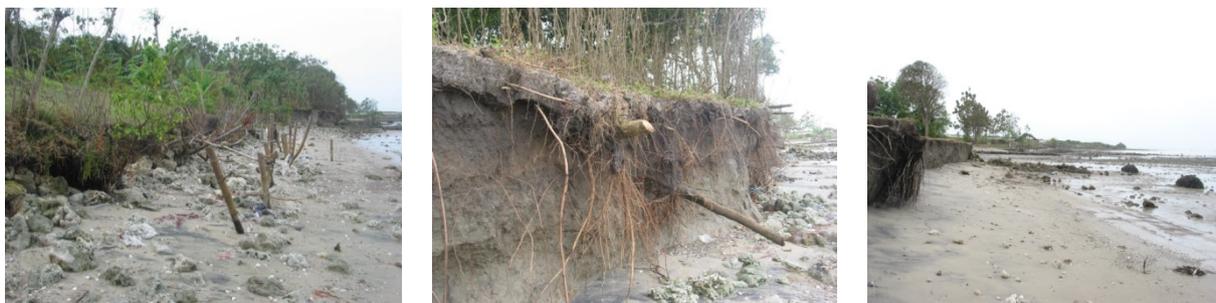
Di sebelah baratnya lagi, yaitu sekitar koordinat $111^{\circ}28'10''$ BT; $06^{\circ}38'10''$

LS hingga $111^{\circ}28'06''$ BT; $06^{\circ}38'22''$ juga telah terjadi abrasi antara 2 hingga 6 m yang ditunjukkan dengan munculnya trucuk bambu pengaman pantai yang sekarang tidak lagi berada di tanah garis pantai, adanya pohon tumbang yang akhirnya menggantung akibat abrasi dan bekas tonggak pohon kelapa di laut (Gambar 8).

Gambar 8. Abrasi pantai. Kiri : Trucuk bambu telah berada di depan tebing tanah yang dilindungi, tengah : pohon tumbang karena tanah pada akhirnya terabrasi, kanan : tonggak pohon kelapa di tengah laut.

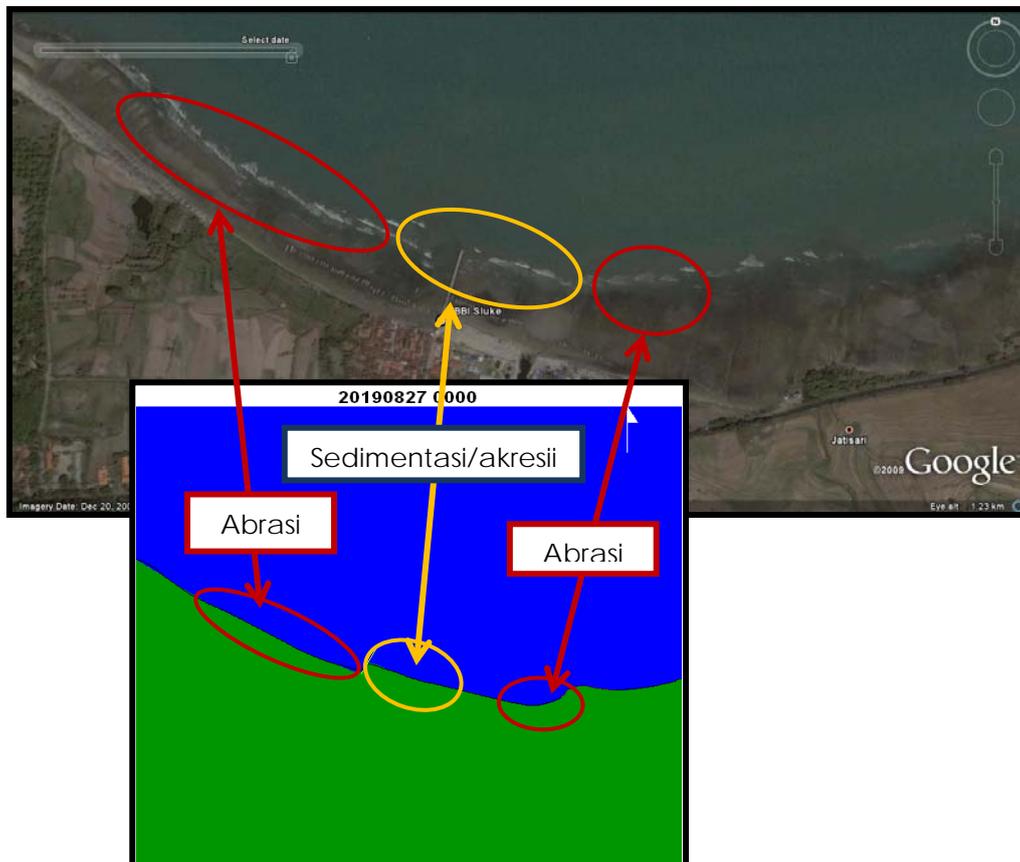
Pemodelan yang dilakukan untuk mendapatkan gambaran abrasi dan akresi di sekitar BBI Sluke diperoleh gambaran bahwa terjadi perubahan garis pantai (Gambar 10). Analisis gelombang menunjukkan bahwa arah transpor sedimen dominan adalah ke arah Barat. Terjadi sedimentasi di sebelah timur groin BBI Sluke, karena transpor sedimen yang bergerak dari timur ke Barat terhalang oleh groin BBI Sluke yang tegak

Gambar 10. Model perubahan garis pantai BBI Sluke, Rembang.

lurus terhadap garis pantai. Proses ini sesuai dengan hasil kajian Saputra dkk (2002) dan Ismunarti & Rochaddi (2013), bahwa arus sepanjang pantai akan terhenti jika terdapat bangunan yang relatif tegak terhadap garis pantai. Abrasi pantai terjadi pada daerah sebelah Barat pantai BBI Sluke karena pada daerah tersebut sedimen tertransport ke arah Barat dan tidak mendapatkan suplai sedimen sehingga terjadi kekosongan sedimen yang semakin lama akan mengakibatkan abrasi. Hal ini sesuai dengan hasil pendapat Triatmodjo (1999, 2009), bahwa transport sedimen sepanjang pantai yang terhalang akan mengakibatkan abrasi di bagian yang tidak mendapat suplay sedimen. Hal ini juga telah dibuktikan oleh Widada (2000) di muara S. Tuntang Lama.
