Kajian Pengendalian Mutu Dalam Pengawasan Pembangunan Rumah Sakit Umum Hastuti 2024

Tri Sulistyowinarno^{1*}, Bobby Rio Indriyantho^{1,2}, Sulardjaka^{1,3}

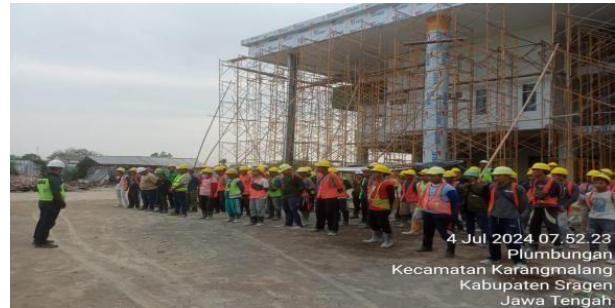
baik sipil, arsitektur maupun mekanikal elektrik. Aktivitas K3L ini ditunjukkan dalam Gambar 1.

Gambar 1. Implementasi pelaksanaan K3L konstruksi sejak awal proyek sampai proyek berakhir

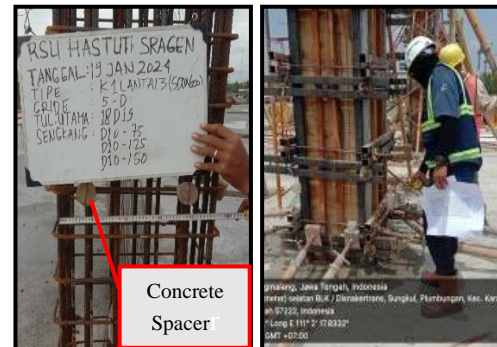
- a. Bekisting kolom kurang vertikal (vertikal *line* lari), sehingga memerlukan perbaikan. Salah satu solusinya adalah menggunakan unting-unting sebagai alat bantu, *control lot/vertikal line*. Unting-unting ini dipasang pada empat sisi bekisting, sebagai *control lot*. Walau sebelumnya untuk *control vertikal line* pada bekisting tersebut telah dicek menggunakan pesawat *theodolit*, namun unting-unting tetap diperlukan, tetap menempel pada empat sisi bekisting kolom. Hal ini karena jumlah pesawat *theodolit* terbatas, sedangkan kolom yang akan dicor jumlahnya lebih banyak. Maka unting-unting sebagai alat bantu *control lot/vertikal line* tetap dipasang serta dicek sebelum pengecoran dan dicek kembali sesudah pengecoran. Ditunjukkan pada Gambar 3.

Gambar 3. Penambahan *concrete spacer* (tahu-tahu), perbaikan *lot/vertikal line* pada bekisting kolom

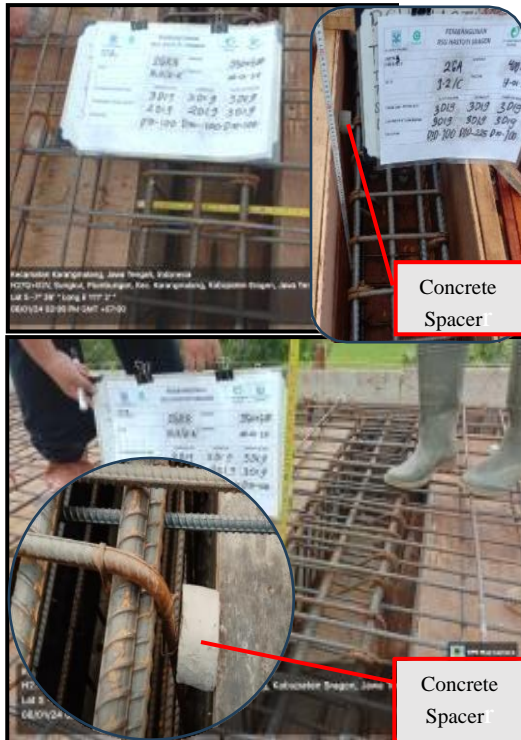
- b. Hasil pengukuran penampang bekisting tinggi (h) dan lebar (b) tidak sesuai dengan rencana desain akibat tembereng dan rangka bekisting kurang kencang. Pada saat pemasangan bekisting sisi bawah/*bodeman (bottom)*, balok kayu bekisting yang ditumpu pada *U-head, scaffolding* dan *jackbase* telah di-*leveling*/ditarik benang sebagai kontrol horizontal, sedang kayu skoor tembereng yang menahan rangka bekisting sisi samping kiri dan kanan diperkuat dengan penambahan kayu penahan. Pada saat *checklist*, besi tulangan balok dan plat lantai terpasang, ditemukan bekisting

yang kurang lurus. Maka berikutnya dilakukan perbaikan, lebar balok (b) dan tinggi balok (h) sampai sesuai desain rencana, hal ini dilakukan pengaturan ulang dan pengencangan pada *bodeman* dan tembereng bekisting, sampai menghasilkan bekisting yang lurus, kuat dan kokoh, sehingga kuat menahan hentakan *concrete pump* dan kuat menahan getaran dari *concrete vibrator* saat proses pengecoran, ini ditunjukkan pada Gambar 4.

Gambar 4. Setelah perbaikan balok 26KB (b : lebar) dan (h : tinggi) dan penambahan *concrete spacer* (tahu-tahu)

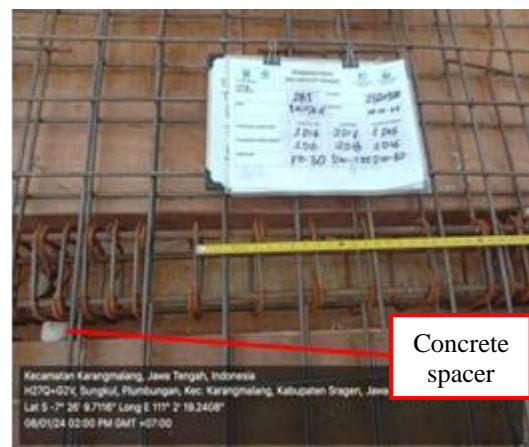
d. Pemasangan balok 2 B1 jarak antar begel yang tidak sesuai perlu perbaikan. Pada saat pemasangan begel telah dinstruksikan agar jarak begel disesuaikan dengan desain rencana, hal ini telah disampaikan baik oleh pengawas dan pelaksana. Sebelum begel dipasang pada bekisting balok diberi pinjaman coretan kapur, untuk memudahkan memasang jarak begel yang benar. Namun kenyataannya, tetap ada tukang besi yang pemasangan jarak begel belum sesuai dengan desain rencana. Untuk mengatasi masalah ini maka jarak begel perlu diperbaiki kembali sesuai desain rencana dan mengatur kembali jarak begel seperti ditunjukkan pada Gambar 6.

Gambar 6. Setelah perbaikan, jarak begel disesuaikan desain rencana

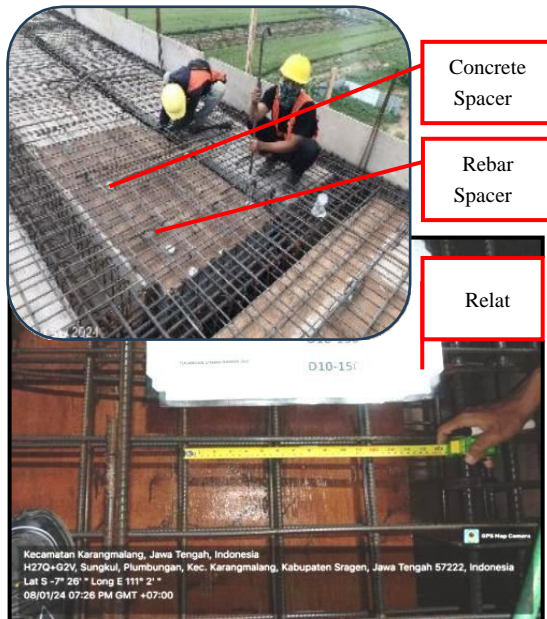
e. Kesalahan pemasangan pembesian plat lantai, jarak tidak sesuai desain rencana. Sebelum memasang penulangan plat lantai telah diinstruksikan saat PCM bahwa a) jarak penulangan harus sesuai *shop drawing* dan desain rencana, b) bila terjadi penyambungan tulangan plat lantai tidak boleh dibuat segaris, tapi

sebaiknya dibuat zig-zag, c) dipasang *concrete spacer* (tahu-tahu) di bawah tulangan plat lantai bawah, agar tulangan plat lantai tidak menyentuh bekisting plat lantai, d) antara tulangan plat lantai atas dan tulangan plat lantai bawah agar tidak berhimpit, maka diberi *rebar spacer* (kursi-kursi). Perlu perbaikan kembali jarak antara tulangan plat lantai sampai sesuai desain rencana seperti ditunjukkan pada Gambar 7

Gambar 7. Setelah perbaikan, jarak penulangan plat lantai diperbaiki sesuai desain rencana, penambahan *concrete spacer* (tahu-tahu), *rebar spacer* (kaki ayam) dan penambahan alat bantu relas, untuk stabilitas ketebalan plat lantai saat pengecoran

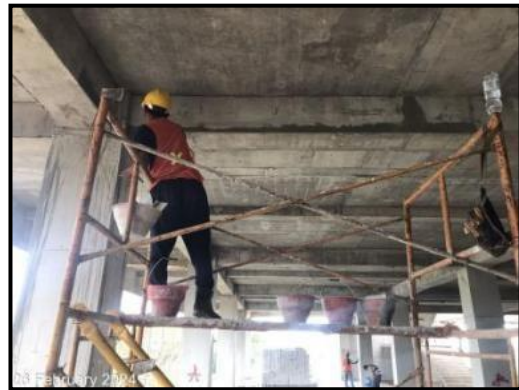
- f. Hasil pengecoran pada kolom dan balok yang menggebug atau keropos pada daerah sambungan dan termasuk kategori ringan. Karena balok dan kolom sama-sama dicor, permukaan pengecoran tidak rata pada sudut koping sehingga menonjol atau keropos termasuk dalam kategori ringan. Kurangnya busa pada bekisting sehingga air semen tidak dapat keluar menjadi penyebab permukaan beton tidak rata (Putri, 2016). Permukaan beton berpori terkelupas karena abrasi benda padat, erosi air, atau kurangnya *calbond*. Teknik perbaikan beton digunakan untuk mengatasi masalah ini. Mesin gerinda kasar/halus dapat digunakan untuk meratakan area yang menonjol dan tidak rata. Untuk permukaan yang keropos/berpori ringan dapat dibersihkan dan kemudian diperbaiki menggunakan mortar instan atau campuran pasir, semen dan air seperti ditunjukkan pada Gambar 8.

Gambar 8. Perataan permukaan balok dengan gerinda dan yang keropos kecil diperbaiki

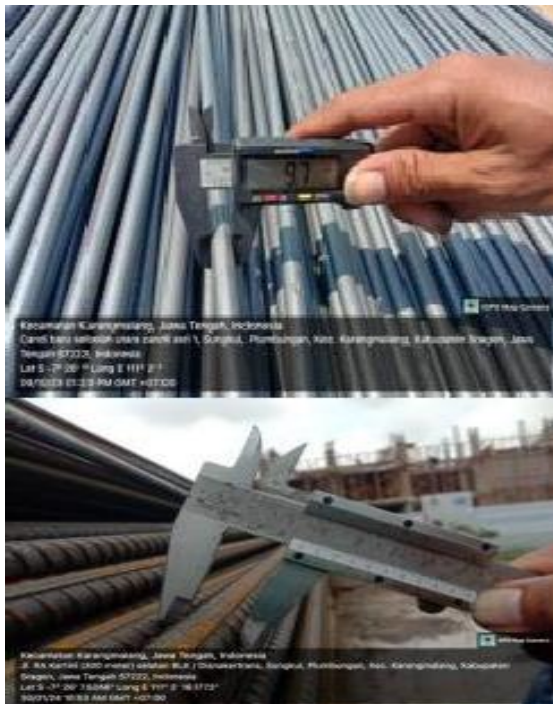
Setelah itu dilakukan pemeriksaan MOS besi tulangan. Jumlah besi dihitung, diameternya diukur menggunakan jangka sorong dan panjangnya diukur dengan meteran sebagai bagian dari proses pemeriksaan (Salsabila & Fauzan, 2022). Surat jalan dibandingkan dengan hasil pemeriksaan. Besi yang digunakan telah memenuhi Rencana Kerja dan Persyaratan Teknis (RKS), yaitu:

- Bahan : besi D-10 12 m
- Merk LS Perwira SNI
- Tulangan Ulir

Gambar 11. Besi tulangan tiba di proyek dilakukan pengecekan baik jumlah maupun diameternya dengan *sketsmatch* digital dan *sketsmatch* manual

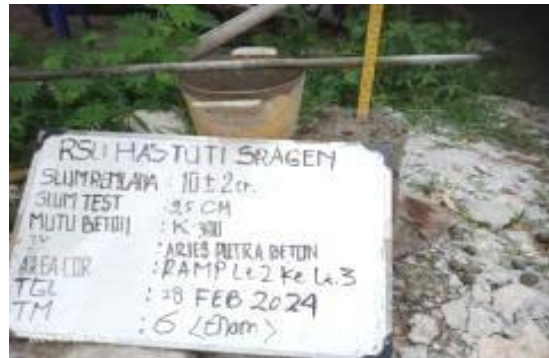
Tes *slump* dilakukan setelah ready mix dikirim ke proyek. Sebelum digunakan, tingkat konsistensi campuran beton segar yang baru dicampur diukur dengan menggunakan uji *slump*. Tujuan dari pengujian ini adalah untuk mengetahui kekentalan atau ketebalan campuran beton sehingga produk jadi dapat mencapai nilai kuat tekan yang ditentukan. Sesuai Rencana Kerja dan Persyaratan Teknis (RKS), beton yang digunakan adalah sebagai berikut:

- Mutu K 300
- Supplier beton: Aries Putra Beton

- Syarat *slump*: 10 ± 2 cm, *slump* aktual 9,5 cm.

Slump beton ditunjukkan pada Gambar 14.

Gambar 14. MOS beton ready mix
