## Pengendalian Material Semen untuk Mengendalikan Mutu Beton *Site Mix* Proyek Peningkatan Jaringan Irigasi Sub Daerah Irigasi Wadaslintang Barat

**Cement Material Control to Control the Quality of Site Mix Concrete for the Irrigation Network Improvement Project for the West Wadaslintang Irrigation Sub-Region.** The area of the West Wadaslintang irrigation area is 13,186 Ha, the length of the primary channel is 2.9 km, the length of the secondary channel is 113.2 km and the length of the drainage channel is 7.8 km. With the large area of the irrigation area, the condition of the access road that cannot be passed by concrete mixer trucks, and the limited personnel for supervising work in the field, efforts are needed to manage the quality of K.225 quality site mix concrete work so that the quality produced is in accordance with the specified specifications. In maintaining the quality of concrete, a cement material control procedure is carried out by returning empty cement sacks to the cement warehouse to be exchanged for filled cement. The study was conducted in the Wungu secondary channel HM 47+00 to HM 51+50. There are 10 test points with 6 points above the compressive strength

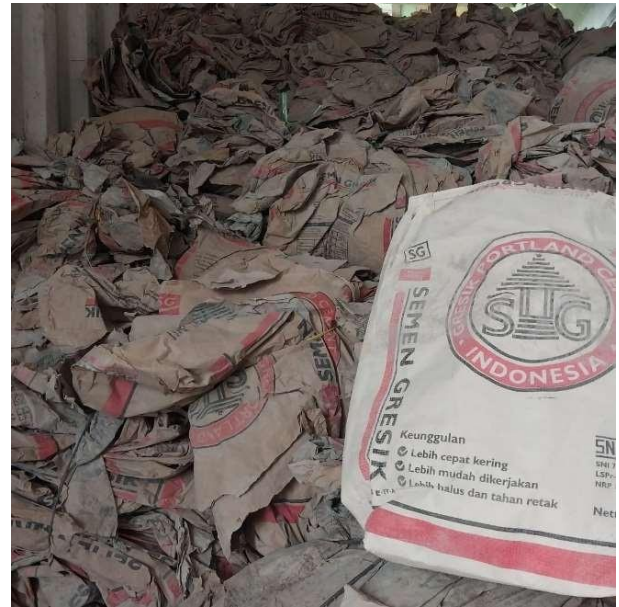
**Gambar 2.** Sak semen habis pakai

Metode yang dipakai untuk melakukan analisis rencana kebutuhan semen dibanding dengan realisasi penggunaan semen. Perhitungan realiasi penggunaan semen dihitung berdasarkan pengambilan semen (material yang dibawa ke lapangan) terhadap sak/karung semen kosong yang dikembalikan ke gudang. Rencana kebutuhan semen untuk pelaksanaan pekerjaan beton *site mix* K.225, dengan volume  $163,93 \text{ m}^3 \times$  kebutuhan semen  $336,4 \text{ kg/m}^3 = 55.144,37 \text{ kg} \sim 1.379 \text{ sak @40 kg}$ , sedangkan realisasi pengambilan semen = 1.400 sak.

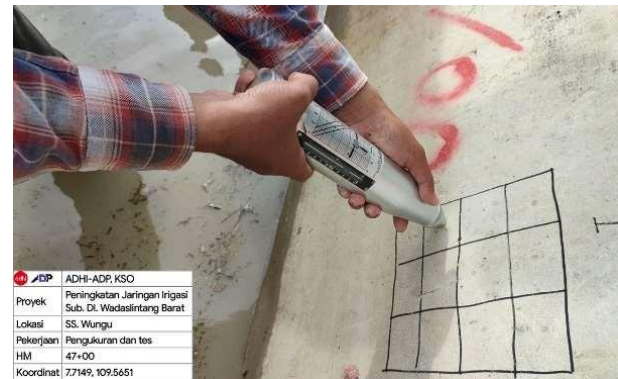
**Gambar 4.** Titik pengambilan *hammer test*

Dalam penelitian ini pengambilan sampel tes dilaksanakan pada hari Jumat, 11 November 2022. Kondisi cuaca 1 hari sebelum pengetesan terjadi hujan selama 8 jam dimulai pukul 06.00 WIB s.d. 14.00 WIB. Sehingga permukaan *lining* beton kondisi masih basah dan dasar saluran tergenang air.
