## Penyaluran Gas Alam ke Pembangkit Listrik Indonesia Power Tambaklorok dengan Pembangunan *Bypass Slug Catcher* di Station *Gas Onshore Receiving Facility* (ORF) Tambakrejo

***Natural Gas Distribution to the Indonesia Power Tambaklorok Power Plant with the Construction of a Bypass Slug Catcher at the Tambakrejo Onshore Receiving Facility (ORF) Gas Station.*** PT. Pertamina Gas OEJA has been operating a transmission pipeline in Central Java since 2022 through the Gresik–Semarang pipeline. The gas supplying the Gresik–Semarang segment comes from the Jambaran Tiung Biru (JTB) field. Gas from the JTB field is distributed in two directions, namely through the Cepu–Gresik and Cepu–Semarang segments. Initial distribution conditions since 2022 were running normally, until an anomaly was discovered on the downstream side of Gresik consumers, namely the discovery of blackpowder in the consumer piping facility. This was the initial trigger for the anomalous condition of the Gresik–Semarang pipeline segment. Follow-up actions taken by PT. Pertamina Gas to maintain the quality of gas flow were to carry out pipe cleaning activities and ensure the capture of blackpowder through slug catcher an

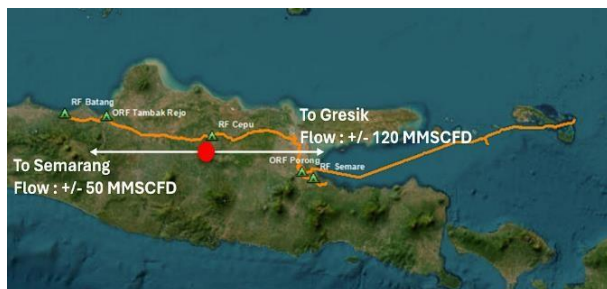
**Gambar 1.** Peta *pipeline* ruas pipa

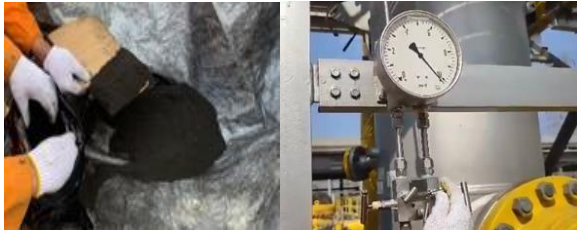
Berdasarkan histori *blackpowder* yang ditemukan di ruas Cepu–Gresik, menjadi indikasi bahwa terdapat juga *blackpowder* pada ruas Cepu–Semarang yang diperkuat dengan terjadinya *clodging* pada fasilitas *piping* di sisi hilir menuju konsumen IP Tambaklorok pada tanggal 25 Mei 2025 yang terbukti dari *differential pressure* (DP) filter yang sudah mencapai maksimal kapasitas >10 PsiD. Hasil pengecekan lapangan ditemukan kondisi *catridge filter* dalam kondisi dipenuhi debris dan terdapat 1 *catridge filter* yang sudah jebol.

**Gambar 2.** Blackpowder dan DP Filter PRS IP

Berdasarkan kejadian di atas, diperlukan adanya kegiatan preventif dengan melakukan pembersihan pipa rutin melalui kegiatan *pigging* di ruas Cepu–Semarang. Namun, terdapat kendala yang disebabkan tidak terdapatnya fasilitas *bypass* yang berperan untuk mengalihkan *flow* gas pada *slug catcher* di *station* hilir ruas Cepu–Semarang atau yang biasa disebut *station* ORF Tambakrejo. Hal di atas berpotensi menimbulkan risiko *shutdown* operasi rutin apabila akan dilakukan kegiatan *cleaning blackpowder* yang tertangkap pada *slug catcher*. *Shutdown* rutin merupakan suatu hal yang sangat dihindari, sebab dapat menurunkan *revenue* pendapatan penyaluran gas dan menurunkan tingkat *customer satisfaction*.

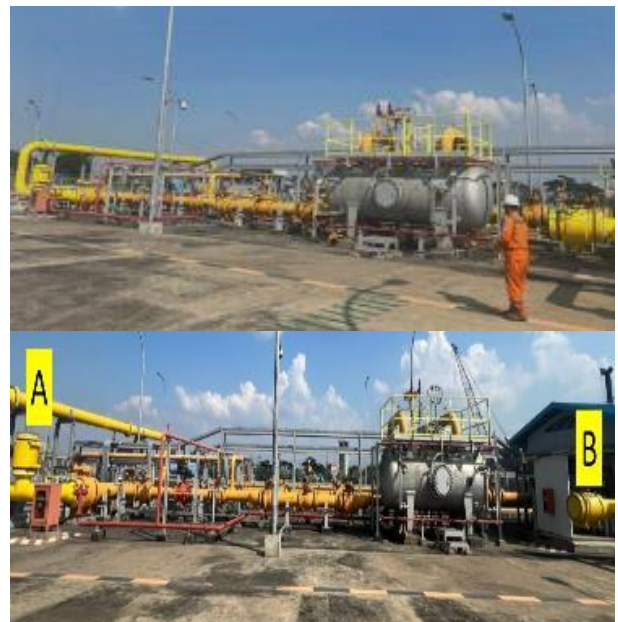
Survei awal yang dilakukan meliputi penentuan titik *future connection*, pengukuran *space* yang tersedia di lapangan untuk pembangunan fasilitas *bypass* dan pengumpulan parameter data operasional di lapangan.

**Gambar 4.** Future connection

Masalah yang ditemukan penulis adalah tidak adanya fasilitas *piping* yang dapat mengalirkan gas ke konsumen pada saat proses *cleaning blackpowder* pasca dilakukan rangkaian kegiatan pembersihan ruas pipa (*cleaning pigging*) secara rutin yang berpotensi terjadinya *clodging* dan *shutdown* operasi. Solusi yang ditawarkan oleh penulis adalah pembuatan jalur *bypass* dengan memanfaatkan *tapping point* dari *future connection* yang sudah tersedia di *station* ORF Tambakrejo.

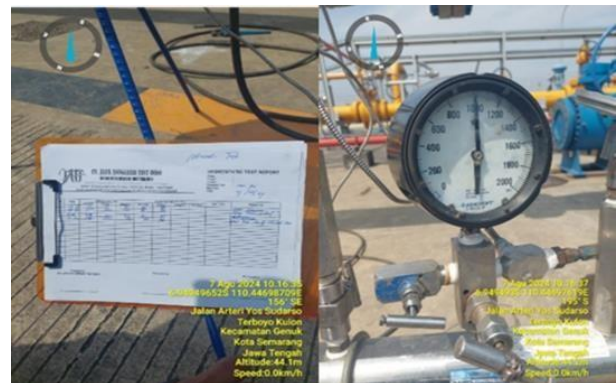
Setelah melewati fase konstruksi, dilakukan kegiatan *hydrotest* untuk memastikan kemampuan fasilitas *bypass* yang sudah terpasang mampu menahan tekanan 1,5 kali dari MAWP (*Max Allowable Working Pressure*) dengan media air (ASME B31.1). Pelaksanaan *hydrotest* dilakukan dengan *holding time* bertahap dengan parameter kesuksesan berdasarkan kemampuan *piping* menahan *pressure*. Hasil dokumentasi terlampir pada Gambar 7.

Gambar 7. Dokumentasi hydrotest

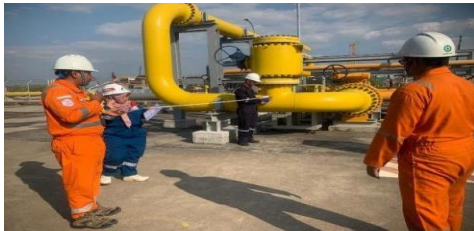
Dalam memastikan kelayakan fasilitas, dilakukan kegiatan *monitoring* rutin dengan pengecekan *pressure* dan *test leak* pada *flange to flange*. Hasil *monitoring* wajib dipastikan aman, sehingga fasilitas dapat dimanfaatkan sesuai peruntukan awal, sebagai jalur alternatif pengaliran gas pada saat dilakukan *cleaning blackpowder* pada *slug catcher* di ORF Tambakrejo.

Gambar 8. Dokumentasi *visual inspection*

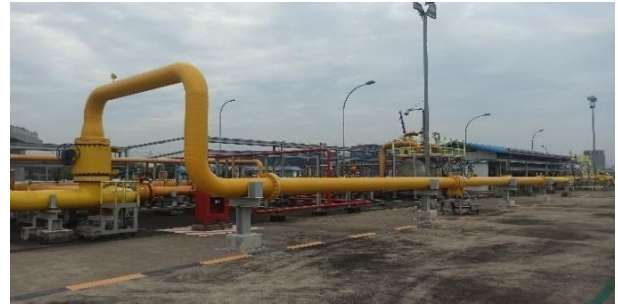
Berdasarkan hasil *monitoring* rutin yang dilakukan, dapat disimpulkan pembangunan konstruksi *bypass slug catcher* berhasil. Parameter hasil *monitoring* menunjukkan fasilitas mampu menahan *pressure* dan tidak terdapat kondisi *leak* selama *monitoring*.

Gambar 9. *Bypass slug catcher* after konstruksi

Target capaian awal jalur *bypass slug catcher* yang diperuntukkan sebagai jalur alternatif telah berhasil terealisasi. Terbukti dengan berhasilnya *bypass slug catcher* dimanfaatkan sebagai jalur alternatif penyaluran gas ke pembangkit listrik IP Tambaklorok sebanyak 8 kali, dengan total volume sebesar 107.348,01 MSCF senilai \$89.098,84.
