## Evaluasi Pelaksanaan Penanganan Runtuhan (*Collapse Treatment*) di *Horizontal Penstock Tunnel Section PS 0+250–PS 0+223 PLTA Jatigede 2×55 MW*

***Evaluation of Collapse Treatment Implementation in Horizontal Penstock Tunnel Section PS 0+250–PS 0+223 Jatigede 2×55 MW Hydroelectric Power Plant.*** The Jatigede 2×55 MW Hydroelectric Power Plant (PLTA) project is one of the strategic projects listed in the RUPTL (Regional Power Plant Development Plan). This project was initially targeted for Commercial Operation Date (COD) in 2019. However, due to various obstacles, its completion could only be completed in 2024. One of the obstacles in the completion of this project was the collapse in the Horizontal Penstock Tunnel Section PS 0+250–PS 0+223 area. This study aims to provide an overview of information regarding the evaluation of the implementation of collapse treatment in the Horizontal Penstock Tunnel Section PS 0+250–PS 0+223 of the Jatigede 2×55 MW Hydroelectric Power Plant. The Horizontal Penstock Tunnel is an important part of the construction. The Horizontal Penstock Tunnel is a pressure pipe to flow water from the headrace tunnel to the turbine. Collapse treatment in the Ho

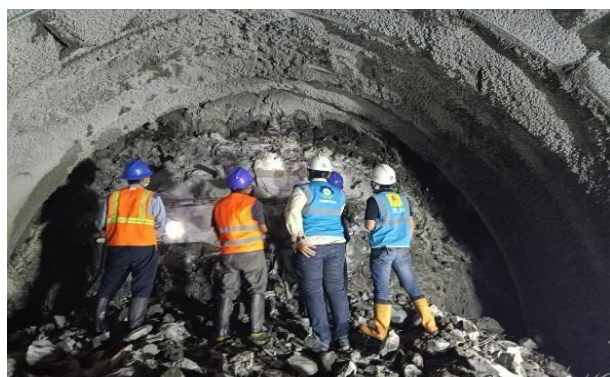
**Gambar 5.** Pengecekan bersama kondisi batuan di horizontal penstock tunnel face

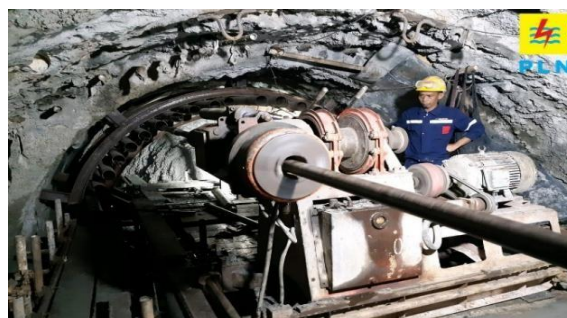
**Gambar 7.** Peralatan konvensional untuk *grouting*

Sejalan dengan penggunaan material, alat yang digunakan untuk membantu penyelesaian penanganan runtuh pun disempurnakan sesuai dengan kebutuhan konstruksi. Pada tahap awal pekerjaan *grouting* dilakukan dengan bantuan alat konvensional, kemudian peralatan konstruksi utama yakni mesin TMZ1250 *crawler drill*. Peralatan ini kemudian menjadi peralatan konstruksi

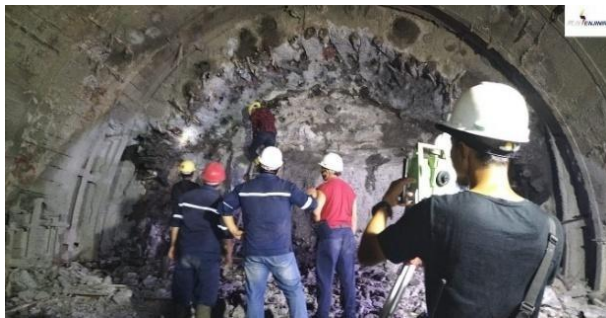
**Gambar 9.** Pelaksanaan *setting out*

Sebelum melakukan *deformation treatment* tiap area, surveyor harus melakukan pengukuran dan *setting out*, serta menandai secara jelas kedalaman yang akan dikerjakan dengan ditandai cat merah. Tujuan dilakukannya *setting out* adalah sebagai acuan dan koordinat dalam pelaksanaan penanganan runtuh dan pekerjaan galian terowongan dilakukan tepat sesuai dengan posisi, arah dan dimensi yang direncanakan, baik secara horizontal maupun vertikal.

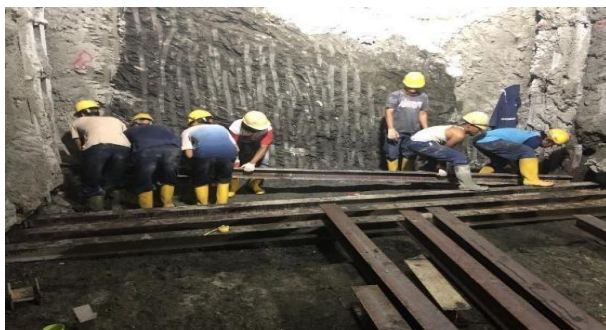
**Gambar 13.** Pelaksanaan *drilling* dengan alat TMZ1250 crawler drill

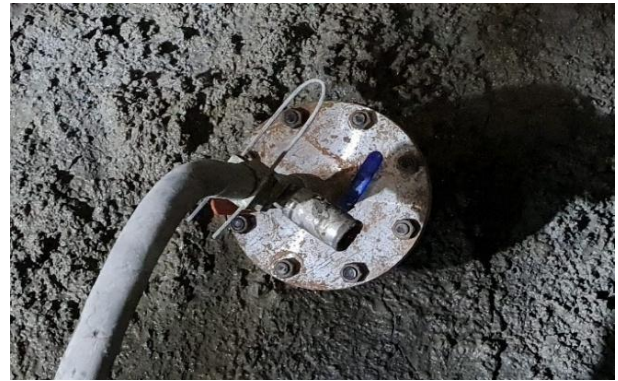
**Gambar 14.** Pelaksanaan *grouting*

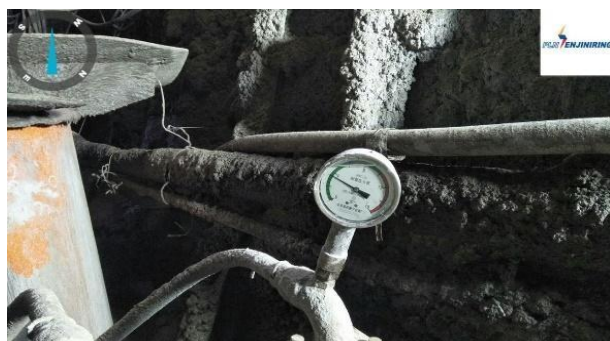
**Gambar 20.** Pemantauan tekanan *grouting*

Pekerjaan *monitoring* dilakukan untuk memastikan keamanan struktur selama proses *grouting* dan mencegah kembali terjadinya pergeseran ataupun runtuh. Pekerjaan *monitoring* konstruksi harus dilakukan dalam radius 20 m di belakang dinding *grouting* selama proses pengeboran dan *grouting*. Beberapa poin dalam *monitoring* harus memperhatikan penurunan lengkung *crown*, perkuatan dinding samping dan pergeseran *tunnel face grouting*.
