## Evaluasi Pemenuhan Nilai Kepadatan (*Density*) Campuran Beraspal pada Pekerjaan Jalan

Bagus Hario Setiadji\*, Sriyana, Amelia Kusuma Indriastuti, Hanna Chintya Febriani Gunawan

Program Studi Program Profesi Insinyur Fakultas Teknik, Universitas Diponegoro,  
Jl. Prof. Soedarto, SH, Tembalang, Semarang, Indonesia 50275

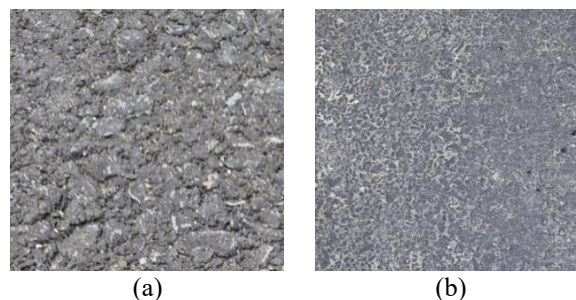
Kegiatan survei pendahuluan berupa pengamatan kondisi jalan dan memberikan informasi bahwa permukaan keenam ruas jalan yang ditinjau umumnya dalam kondisi baik dan rata, serta jarang ditemukan kerusakan, dikarenakan kendaraan berat tidak banyak beroperasi di keenam ruas jalan yang ditinjau. Secara visual, kondisi permukaan jalan dapat berbeda (lihat Gambar 1).

**Gambar 1.** Kondisi permukaan (a) Jalan Tanjung Palas– alimbatu dan (b) Jalan Meranti Buluh Perindu

Hal ini dapat dikarenakan beberapa faktor, seperti besarnya proporsi agregat halus dan terjadinya segregasi. Dari informasi visual ini, indikasi ketidaksesuaian kepadatan masih belum dapat diidentifikasi secara jelas.

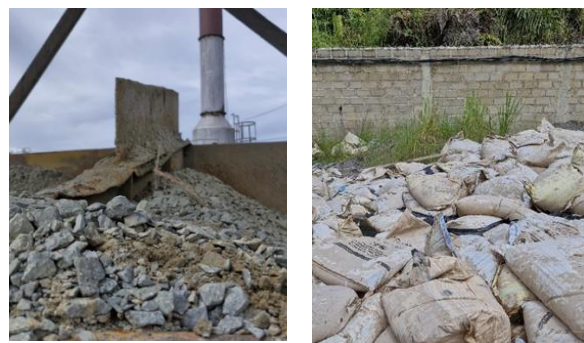
Kegiatan inventarisasi di AMP dilakukan dengan kegiatan pengamatan dan diskusi dengan karyawan AMP. Namun pada saat kunjungan, seluruh AMP sedang tidak memproduksi campuran beraspal. Saat berkunjung ke AMP B, terdapat temuan bahwa adanya pencampuran agregat kasar dengan agregat halus di dua *cold bin* dan penanganan aspal karung dengan tidak semestinya (terekspose sinar matahari dan tidak disimpan di lokasi penyimpanan) (Gambar 2).

**Gambar 2.** Temuan di AMP B

Meskipun saat itu AMP sedang tidak berproduksi, namun temuan adanya penanganan material seperti terlihat pada Gambar 2 menunjukkan kurangnya pihak AMP dalam menerapkan *standard operating procedure* (SOP) terkait penanganan material jalan dengan baik. Hal ini dapat berkontribusi secara tidak langsung pada tidak terpenuhinya tingkat kepadatan campuran beraspal (Li *et al.*, 2022).

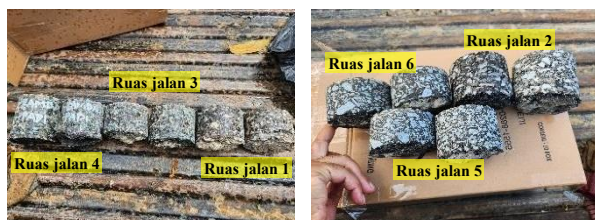
Pengambilan sampel inti dilakukan pada titik-titik di keenam ruas jalan yang telah ditentukan berdasarkan hasil diskusi dengan Dinas Pekerjaan Umum (lihat Gambar 3 dan 4, serta Tabel 1). Titik-titik ini dipilih dengan cermat untuk mewakili variasi sumber material dari ketiga *asphalt mixing plant* (AMP) yang ada di lokasi studi. Pada masing-masing ruas jalan tinjauan, *core drill* dilakukan dua kali, di sisi kanan dan kiri, untuk memastikan akurasi dan konsistensi data terkait kondisi lapisan perkerasan.

**Gambar 4.** Sampel *core* dari seluruh ruas jalan tinjauan

Tabel 1 mengindikasikan bahwa secara keseluruhan, sampel inti memiliki tebal yang bervariasi, dengan sampel inti dari ruas jalan 2 dan 4 memiliki tebal yang cukup besar, sedangkan sampel inti dari ruas jalan 6 memiliki tebal yang paling kecil. Namun, terdapat ruas jalan dengan selisih tebal campuran beraspal di sisi kiri dan kanan yang cukup besar, yaitu pada ruas jalan 4 dan 5. Selisih tebal yang cukup besar mungkin tidak akan terjadi pada suatu ruas jalan karena penentuan tebal sudah ditentukan sebelumnya berdasarkan *trial compaction* (Beainy et al., 2014). Alasan selisih tebal yang besar ini tidak dijelaskan karena tidak ada dokumen *as built drawing* yang tersedia untuk mendukung temuan ini.

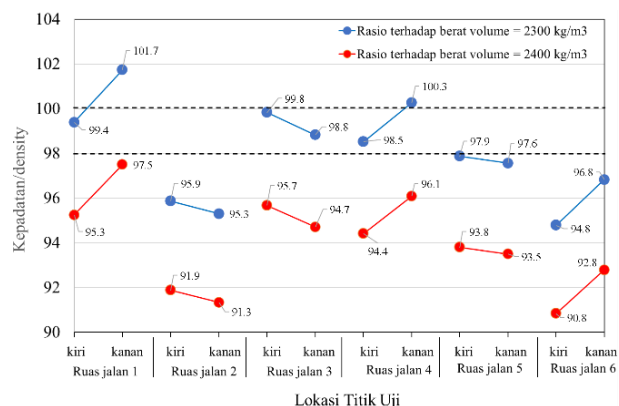
**Gambar 5.** Nilai kepadatan (*density*) pada ruas jalan yang dievaluasi

Gambar 5 menunjukkan nilai kepadatan (*density*) dari sampel yang diambil dari sisi kiri dan kanan keenam ruas jalan yang dievaluasi. Acuan yang digunakan untuk pemenuhan nilai kepadatan (*density*) adalah lebih besar atau sama dengan 98% (Direktorat Jenderal Bina Marga, 2020). Nilai kepadatan pada Gambar 5 dihitung dengan membandingkan berat isi sampel inti dari hasil *core drill* ( $\gamma_{lab}$ ) terhadap berat isi campuran beraspal di laboratorium ( $\gamma_{lab}$ ) yang dimiliki oleh masing-masing AMP sebagai penyedia campuran beraspal. Namun, data berat isi  $\gamma_{lab}$  dari masing-masing penyedia tidak tersedia, sehingga nilai  $\gamma_{lab}$  untuk perhitungan kepadatan pada Gambar 5 diasumsikan menggunakan nilai  $\gamma_{lab}$  tipikal antara 2.300 kg/m<sup>3</sup> dan 2.400 kg/m<sup>3</sup>.

Pada Gambar 5, evaluasi nilai kepadatan dapat dilakukan berdasarkan dua pendekatan, yaitu: pertama, selisih nilai kepadatan berdasarkan dua nilai berat isi  $\gamma_{lab}$  (misalnya pada ruas jalan 1 sisi kiri, nilai kepadatan yang mungkin adalah antara 95,3% dan 99,4%). Berdasarkan pendekatan ini, apabila dibandingkan

kepadatan menurut spesifikasi (Direktorat Jenderal Bina Marga, 2020) lebih besar atau sama dengan 98%, terdapat tiga ruas jalan yang memiliki kemungkinan dapat memenuhi spesifikasi, yaitu ruas jalan 1, 3 dan 4. Penyebutan “memiliki kemungkinan” dikarenakan tidak diketahuinya nilai berat isi yang sebenarnya dari hasil pengujian di laboratorium ( $\gamma_{lab}$ ), sehingga apabila nilai berat isi  $\gamma_{lab}$  di sekitar  $2.300 \text{ kg/m}^3$ , maka kepadatannya dapat memenuhi spesifikasi. Namun apabila berat isi  $\gamma_{lab}$  mendekati  $2.400 \text{ kg/m}^3$  maka kepadatannya tidak dapat memenuhi ketentuan di spesifikasi.

Di sisi lain, ketiga ruas jalan lain, yaitu ruas jalan 2, 5 dan 6, memiliki nilai kepadatan yang lebih rendah dari nilai kepadatan menurut spesifikasi, baik apabila digunakan berat isi  $\gamma_{lab}$   $2.300 \text{ kg/m}^3$  atau  $2.400 \text{ kg/m}^3$  untuk menghitung kepadatan. Hal ini menunjukkan bahwa kepadatan di ketiga ruas jalan ini secara pasti tidak memenuhi persyaratan yang ditentukan di dalam spesifikasi.

Kedua, selisih nilai kepadatan yang merupakan absolut selisih kepadatan antara dua sisi jalan, yaitu sisi kiri dan sisi kanan (misalnya pada ruas jalan 1 sisi kiri dan kanan, masing-masing memiliki kepadatan sebesar 95,3% dan 97,5%, apabila menggunakan berat isi  $2.300 \text{ kg/m}^3$  dan 99,4% dan 101,7%, apabila menggunakan berat isi  $2.400 \text{ kg/m}^3$ . Sehingga perbedaan kepadatan untuk kedua sisi adalah 2,3%).

Hasil perhitungan kepadatan menunjukkan bahwa nilai kepadatan untuk setiap sisi dari ruas jalan bervariasi, dengan selisih nilai kepadatan antar sisi yang relatif kecil (seperti pada ruas jalan 5, yaitu kurang dari 0,50%) sampai selisih nilai kepadatan yang cukup besar, yaitu sama dengan atau lebih besar dari 2,00% (seperti di ruas jalan 1 dan 6). Tingginya selisih kepadatan antara sisi kiri dan kanan dari ruas jalan yang ditinjau adalah hal yang perlu dikritisi karena kepadatan di satu ruas jalan seharusnya memiliki nilai yang relatif sama atau memiliki selisih kepadatan yang kecil, apabila ruas jalan tersebut dikerjakan oleh penyedia jasa yang sama dan pada waktu yang bersamaan.

Hasil perhitungan kepadatan sampel inti dengan cara *core drill* memperlihatkan bahwa terdapat variasi nilai kepadatan dari kedua belas sampel inti yang diperoleh dari enam ruas jalan yang ditinjau, yang menunjukkan bahwa terdapat sampel inti yang mampu memenuhi spesifikasi (Direktorat Jenderal Bina Marga, 2020), yaitu lebih besar atau sama dengan 98%, dan ada yang sampel inti yang nilai kepadatannya di atas atau di bawah spesifikasi. Ketidaktercapaian nilai kepadatan terhadap spesifikasi sebenarnya harus

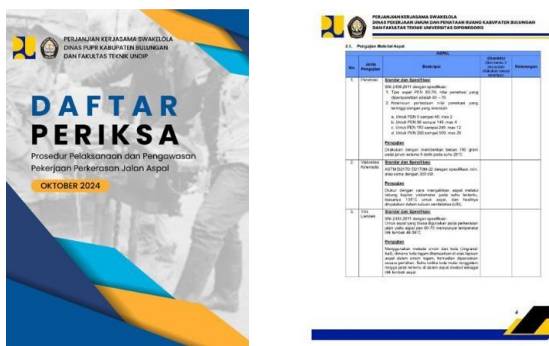
Penyusunan daftar periksa (*checklist*) tahapan pelaksanaan pekerjaan perkerasan jalan (Gambar 6) dilakukan sebagai bagian dari upaya memastikan bahwa setiap tahap pekerjaan memenuhi standar kualitas secara teknis yang ditetapkan serta mendukung keselamatan dan keberlanjutan infrastruktur jalan. Daftar periksa ini berfungsi sebagai panduan yang komprehensif dan terstandarisasi bagi tim teknis di lapangan dalam melaksanakan pengujian mutu serta pemantauan proses pelaksanaan, sehingga memastikan kualitas dan keandalan lapisan aspal yang digunakan sesuai dengan spesifikasi yang telah ditentukan. Dengan adanya *checklist* ini diharapkan kualitas pekerjaan konstruksi jalan di lokasi studi dapat meningkat, menghasilkan jalan yang lebih tahan lama dan berfungsi optimal sesuai kebutuhan pengguna.

Gambar 6. Daftar periksa prosedur pelaksanaan dan pengawasan pekerjaan perkerasan jalan aspal

Daftar Periksa (*checklist*) disusun untuk memberikan panduan dalam Pelaksanaan dan Pengawasan Pekerjaan Perkerasan Jalan Aspal, mulai dari penyiapan material, pencampuran material, penghamparan dan pengendalian kualitas perkerasan aspal. Daftar ini disusun berdasarkan standar pengujian dan spesifikasi yang sudah ditetapkan oleh Bina Marga, serta dilengkapi informasi Dokumen Teknis yang harus disiapkan oleh rekanan penyelenggara Pelaksanaan dan Pengawasan Pekerjaan Perkerasan Jalan Aspal. Di dalam daftar periksa ini, disusun menjadi 5 bagian yaitu:
