## **PEMETAAN DRAINASE LINGKUNGAN SEBAGAI DASAR PENGELOLAAN BERKELANJUTAN DI KELURAHAN 8 ILIR KOTA PALEMBANG**

### **Abstrak**

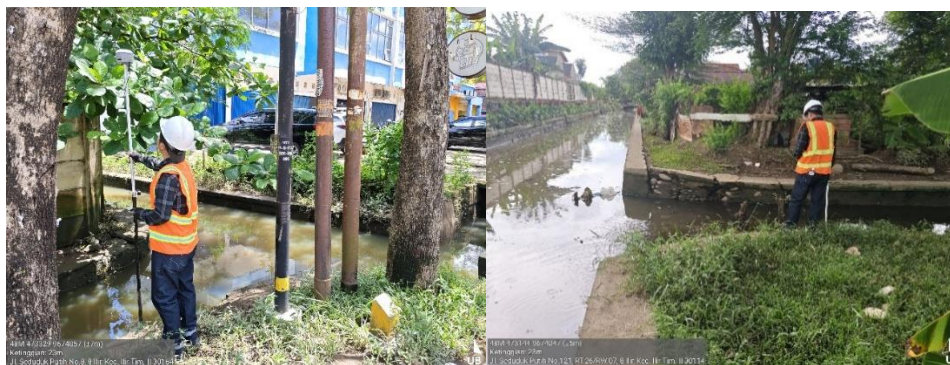
Gambar 2. Dokumentasi kegiatan pengambilan koordinat titik inventaris jaringan drainase pada beberapa segmen saluran di Jalan RW 1 RT 27 Kelurahan 8 Ilir Kota Palembang
