PENATAAN DRAINASE DTA WADUK DIPONEGORO (RW 2 KELURAHAN TEMBALANG)

Desyta Ulfiana¹, Suripin², Dyah Ari Wulandari³, Sri Sangkawati Sachro⁴, Suharyanto⁵, Rudi Yuniarto Adi⁶

Abstrak

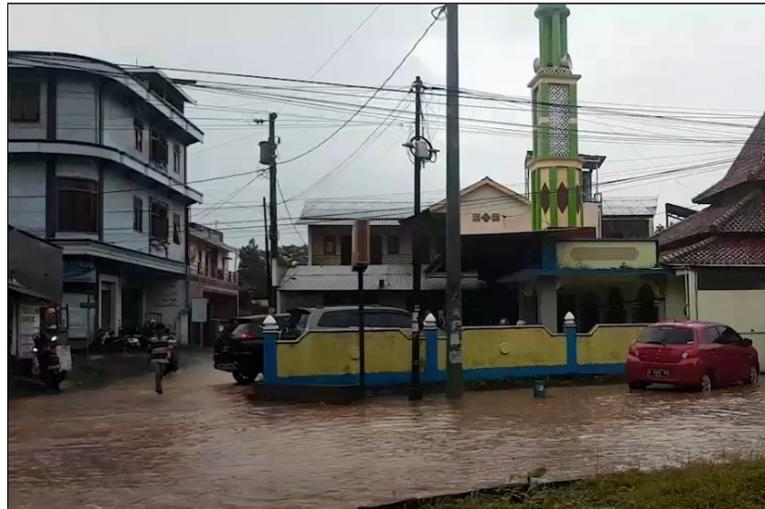
Gambar 1. Kondisi Genangan di DTA Waduk Pendidikan Diponegoro

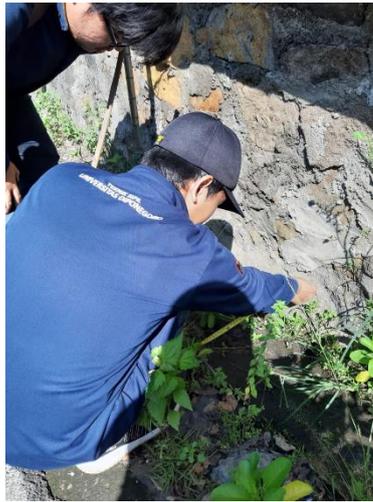
Pelaksanaan survey kondisi drainase RW 2 Kelurahan Tembalang dilaksanakan dua kali. Survey pertama adalah survey awal kondisi drainase eksisting. Pada survey ini dilakukan pengukuran dimensi saluran drainase eksisting, analisa kondisi saluran drainase serta wawancara kepada masyarakat terkait permasalahan drainase yang ada disekitar lingkungan mereka seperti terlihat pada gambar 2.

Gambar 3. Survey Awal Pengukuran Saluran Drainase

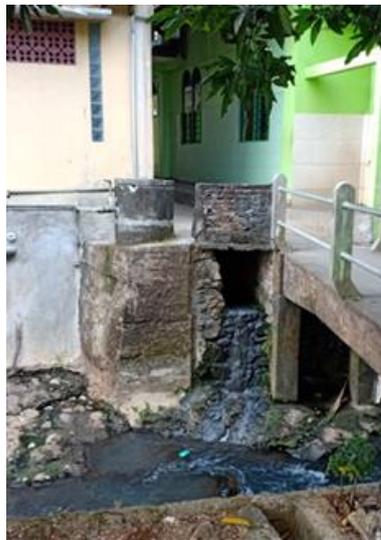
1. Banjir yang terjadi di sekitar Masjid Miftahurrohmah di Jl. Tunjungsari ini terjadi akibat adanya jembatan penyeberangan di belakang masjid yang memiliki elevasi rendah seperti terlihat pada Gambar 4.

Gambar 4. Kondisi Saluran di Belakang Masjid Miftahurrohmah

Gambar perencanaan dimensi saluran di belakang Masjid Miftahurrohmah dapat dilihat pada Gambar 7. Sedangkan pada Gg Maerasari 2 dilakukan penataan saluran drainase seperti pada Gambar 8. Perencanaan dimensi saluran dapat dilihat pada Tabel 1.

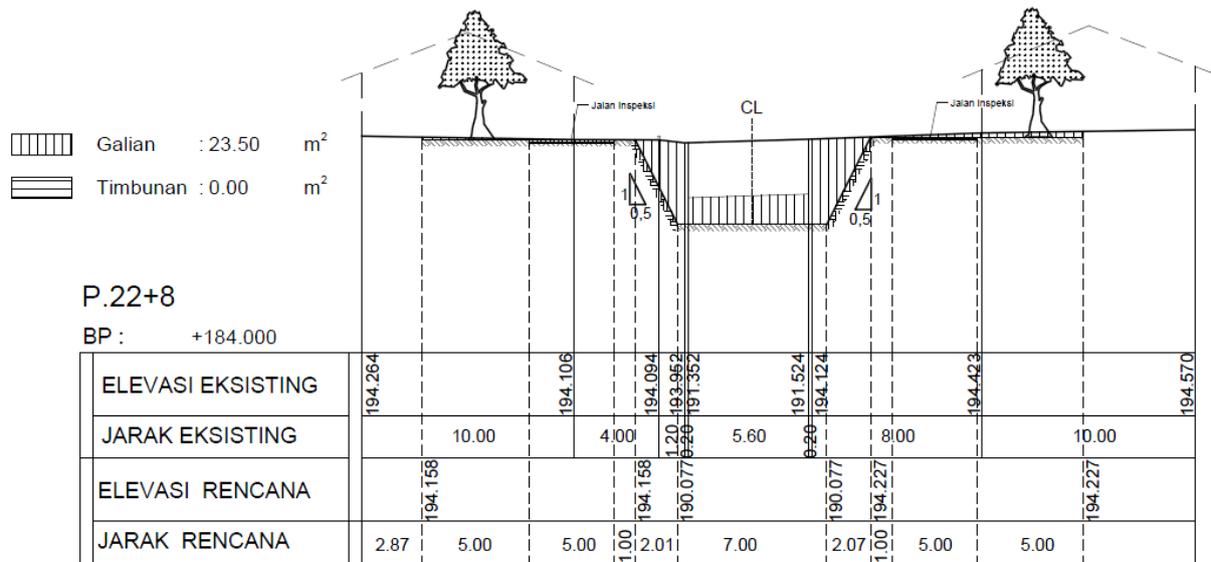
Gambar 7. Potongan Memanjang Saluran Di Hulu Jembatan

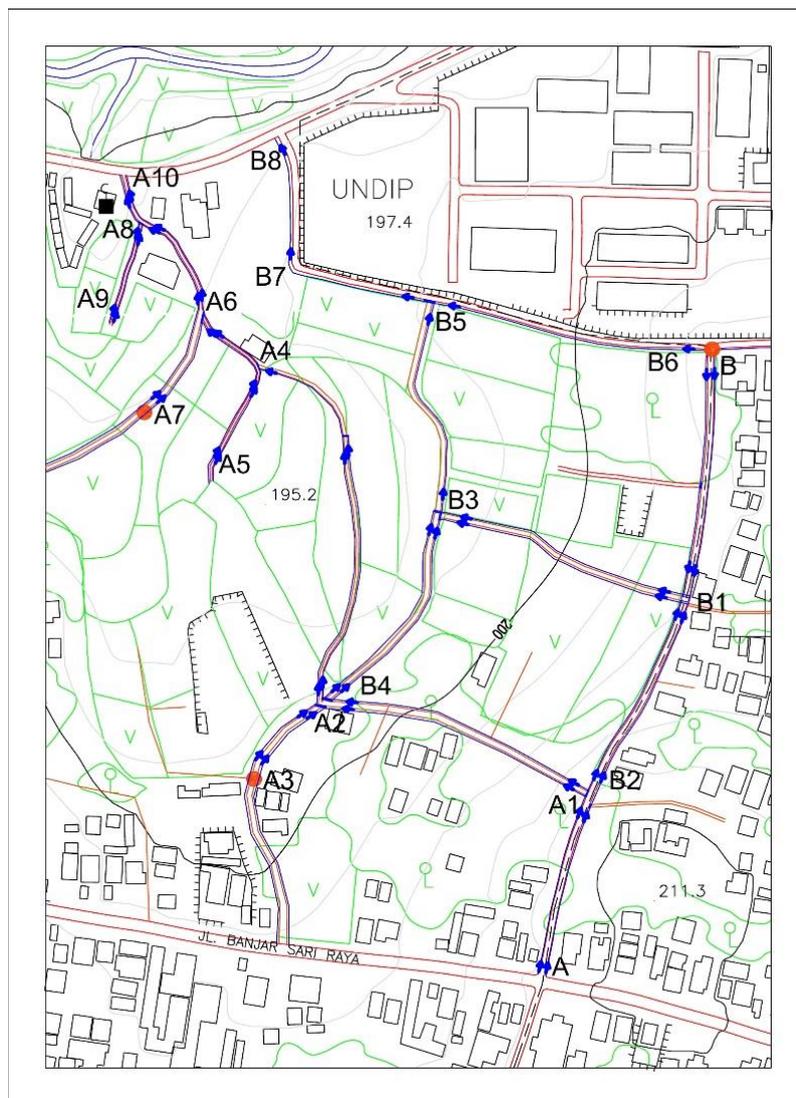
Gambar 8. Rencana Penataan Drainase RW 2 Kelurahan Tembalang

saluran di Gg Maerasari 2 direncanakan penataan jaringan saluran drainase dan perencanaan ulang dimensi saluran.
