PERBAIKAN SALURAN DRAINASE SEBAGAI UPAYA PENGENDALIAN BANJIR DI KELURAHAN TLOGOSARI WETAN SEMARANG

¹Departemen Teknik Sipil, Fakultas Teknik, Universitas Diponegoro

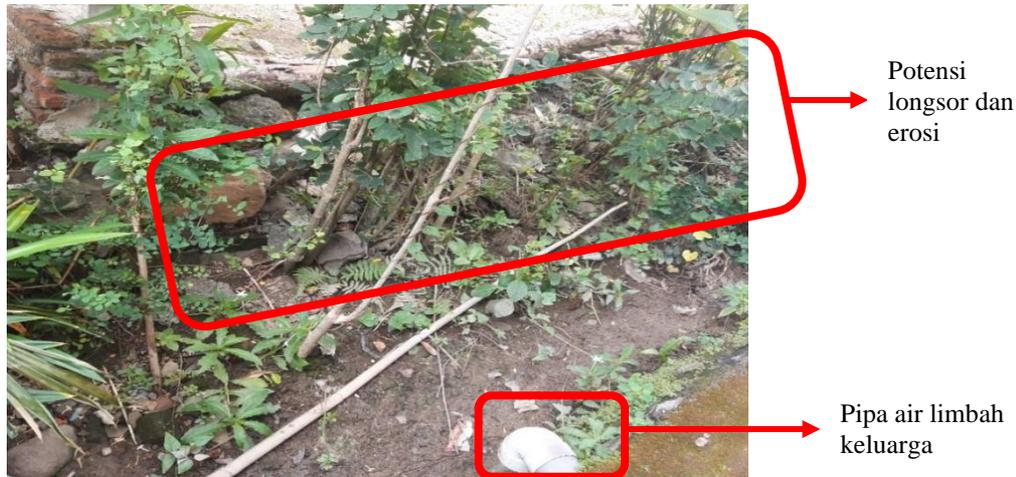
Pada saluran drainase di lingkungan RT 4 RW 1 Kelurahan Tlogosari Wetan memiliki saluran drainase lingkungan dengan talud yang belum baik dan banyaknya tanaman disekitar saluran drainase sehingga mengurangi fungsi dari saluran drainase itu sendiri. Gambar 1 menunjukkan kondisi eksisting saluran drainase di lingkungan RT 4 RW 1 Kelurahan Tlogosari Wetan. Kondisi saluran drainase pada Gambar 1 tersebut dipenuhi tanaman dan rumput liar di kanan kiri sehingga penerimaan debit banjirnya pada saluran akan berkurang. Pada saat hujan yang deras dengan debit air yang besar maka air dalam saluran dapat berpotensi meluap. Terlebih kondisi perumahan dimana terdiri dari bangunan-bangunan sehingga daerah resapan air semakin berkurang. Pada perencanaan drainase, akibat perkembangan daerah yang paling dipengaruhi selain intensitas curah hujan adalah tata guna lahan di daerah pengaliran tersebut (Lubis, 2016).

Gambar 1. Kondisi Eksisting Saluran Drainase di Lingkungan RT 4 RW 1 Kelurahan Tlogosari Wetan

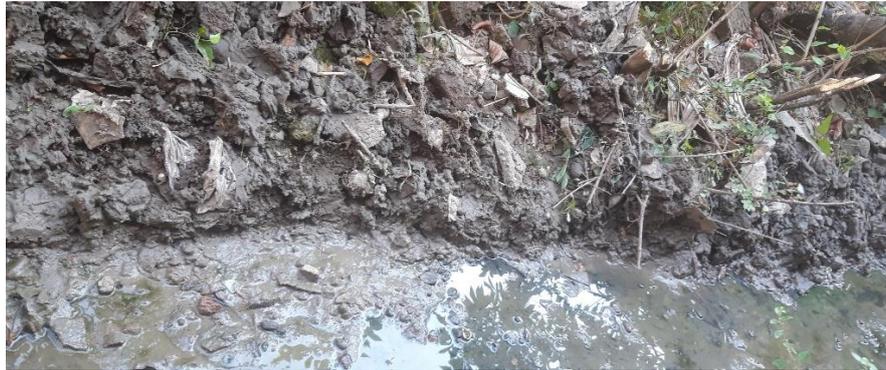
Kegiatan survey ini dilakukan untuk mengetahui kondisi riil dan permasalahan yang terjadi dilapangan. Selain itu, dengan survei juga dapat mengetahui dimensi dan elevasi dari saluran drainase tersebut. Kondisi eksisting sepanjang saluran drainase dapat dilihat pada Gambar 2 dimana diambil pada saat setelah hujan. Pada Gambar 2. dapat dilihat bahwa karena adanya hujan,

tanah sekitar menjadi basah dan berpotensi terjadi erosi akibat adanya hujan maupun abrasi akibat adanya gelombang air pada saluran disaat hujan turun. Sedangkan Gambar 3 menunjukkan hilir dari saluran drainase yang bermuara ke sungai dimana membutuhkan rehabilitasi pada saluran agar aliran air dapat lebih mudah mengalir.

Gambar 2. Kondisi Eksisting Saluran Drainase

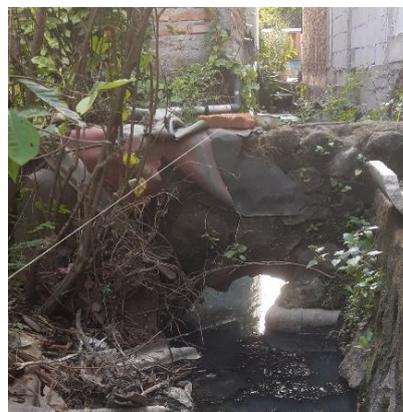
Gambar 3. Kondisi Eksisting Hilir Saluran Drainase

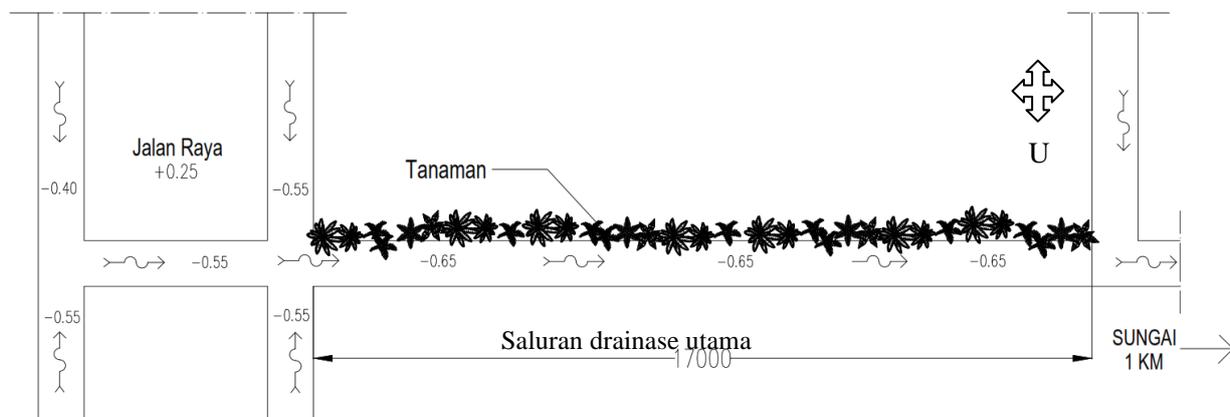
Skema aliran air saluran drainase kondisi eksisting dapat dilihat pada Gambar 4 dimana menunjukkan bahwa saluran drainase eksisting (saluran drainase utama) adalah sepanjang 17 meter. Terdapat dua buah saluran rumah warga di sebelah timur (pada posisi disebelang jalan raya) yang memiliki perbedaan elevasi yang berbeda (-0,40 dan -0,55 m). Selanjutnya air yang berada pada saluran - saluran drainase ini akan mengalir ke saluran drainase utama dan kemudian akan dialirkan menuju sungai sejauh 1 km dari lokasi. Potongan melintang saluran drainase kondisi eksisting dapat dilihat pada Gambar 5 dimana memiliki lebar ± 0,80 meter dan kedalaman 0,65 meter.

Gambar 4. Skema Aliran Air Saluran Drainase Eksisting

Denah situasi saluran drainase pada Gambar 4 menunjukkan perbedaan elevasi pada saluran rumah warga. Perbedaan elevasi ini menyebabkan jika terjadi hujan dengan intensitas tinggi, maka air dari saluran dengan elevasi yang lebih tinggi (-0,40 m) akan lebih mudah mengalir ke saluran dengan elevasi yang lebih rendah (-0,55 m). Selanjutnya dikarenakan kondisi eksisting saluran drainase utama yang masih asli berupa tanah dan perkuatan di sisi sebelah selatan tidak ada, menyebabkan air yang mengalir ke saluran drainase utama (-0,65 m) lebih sulit untuk melanjutkan alirannya menuju sungai dan menjadi berpotensi dapat menggenangi jalan. Hal ini dikarenakan tanah asli memiliki kekasaran yang tinggi sehingga laju aliran air pun melambat. Selain itu juga rembesannya besar menyebabkan air dalam saluran terkadang muncul dan tenggelam didalam tanah dimana tergantung pada aliran dibawahnya sehingga menyebabkan debit pada saluran tidak terkontrol.

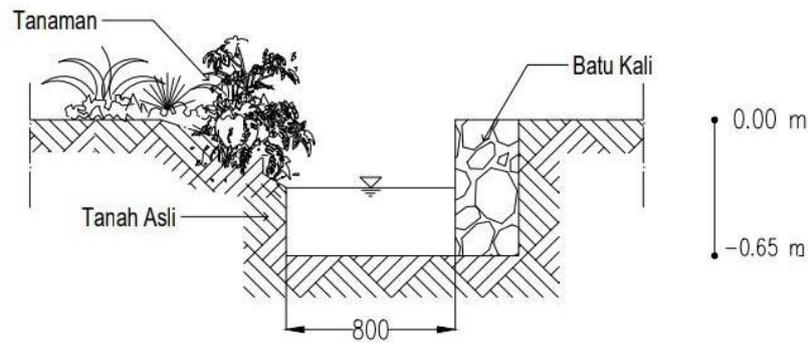
Gambar 5. Potongan Melintang Talud Saluran Drainase

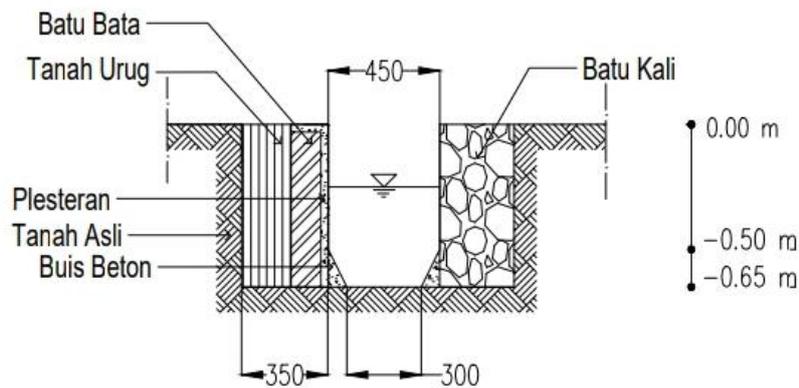
Gambar 7. Potongan Melintang Desain Rencana Talud Saluran Drainase

Berdasarkan hal tersebut, maka Tim Pengabdian Masyarakat UNDIP mengusulkan untuk merehabilitasi talud saluran drainase dengan batu kali sebagai perkuatan. Setelah diajukan dan dikoordinasikan dengan BKM Ngudi Makmur dan warga Kelurahan Tlogosari Wetan, maka terdapat perubahan desain sebagaimana ditunjukkan pada Gambar 7. Desain berubah dengan pemberian buis beton pada saluran drainase, untuk mempermudah aliran air menuju sungai. Sedangkan untuk talud diberikan tanah urug yang diberi perkuatan berupa batu bata yang dipleseter. Hal ini menyebabkan lebar saluran mengecil menjadi 0,45 meter dan tingginya tetap. Perubahan desain saluran ini juga memberikan dampak positif yaitu kemudahan pembersihan saluran karena telah tersusun dari buis beton dan volume air tertampung dapat dengan mudah dialirkan menuju sungai.

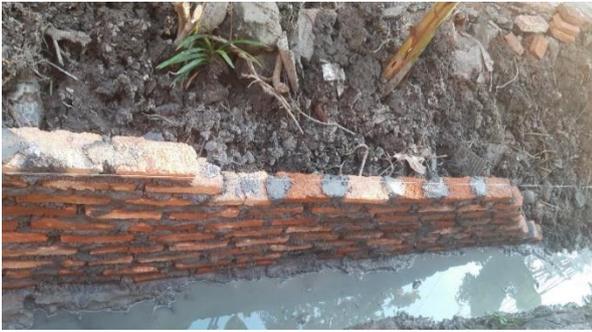
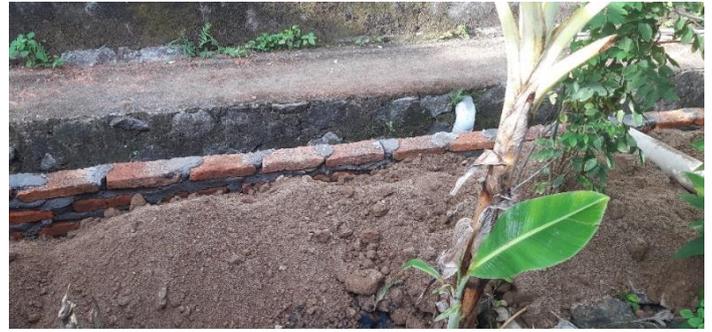
Gambar 9. Proses Pembuatan Talud Batu Bata dan Penimbunan Tanah Urug

Perkuatan tanah merupakan stabilisasi tanah untuk memperbaiki kemampuan tanah sesuai dengan syarat teknis yang dibutuhkan. Salah satu klasifikasi dari perkuatan tanah adalah dengan menggunakan dinding perkuatan tanah (Darwis, 2017). Sistem dinding perkuatan tanah (DPT) atau *retaining wall reinforcement* inilah yang diaplikasikan pada kegiatan Pengabdian Masyarakat Departemen Teknik Sipil ini. Dinding perkuatan tanah yang digunakan pada kegiatan ini adalah berupa talud material konstruksi dari batu bata yang diplester. Pemilihan bahan selain mempertimbangkan dari segi teknis, juga biaya, dan aspirasi masyarakat. Dokumentasi pelaksanaan kegiatan dapat dilihat pada Gambar 9 (a) pembuatan talud batu bata dan (b) proses penimbunan tanah urug. Secara umum pelaksanaan di lapangan berjalan dengan lancar tanpa hambatan. Kondisi lapangan saat pelaksanaan tidak saat hujan deras sehingga memudahkan pembangunan. Dengan lahan yang kering, maka proses pemasangan buis beton di saluran lebih mudah dan pemasangan batu bata serta plesteran dapat kering sepenuhnya. Selain itu, warga juga antusias berpartisipasi dalam pembangunan. Gambar 10 menunjukkan hasil akhir pembangunan talud saluran drainase tampak hulu dan hilir.

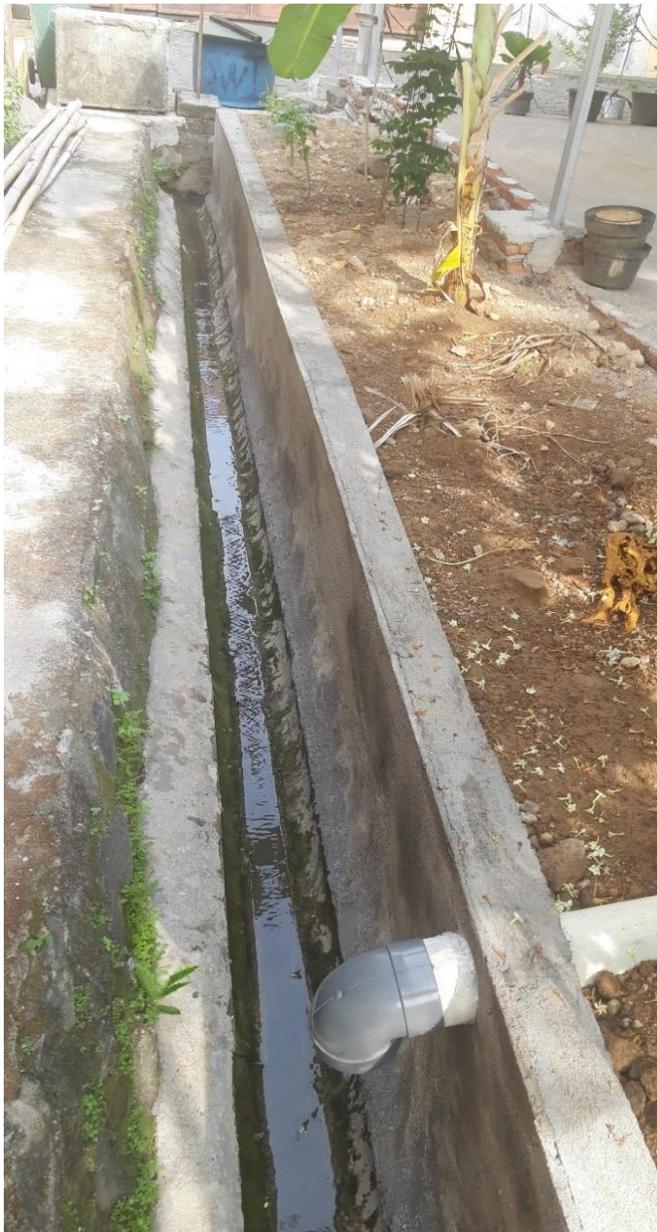
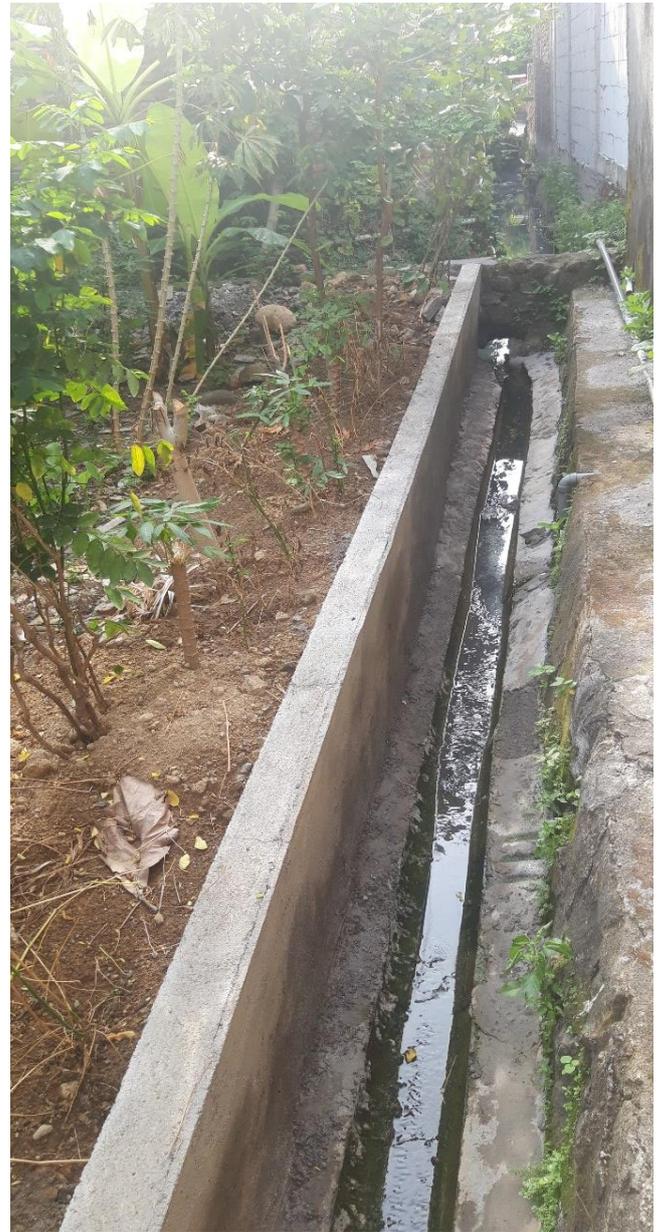
Gambar 10. Hasil Akhir Pekerjaan Pembangunan Talud Drainase pada Bagian Hulu dan Hilir
