# PENERAPAN GEOBAG DI DAERAH SEMPADAN UNGAI KRUENG LANGSA SESI DESA MEURANDEH ACEH DALAM PENANGGULANGAN EROSI

**Abstract:** *The Krueng Langsa River in Aceh often faces landslide problems due to natural erosion, human activities, and changes in river flow. This study aims to design a landslide mitigation system using geobags as a control technology on the Krueng Langsa Riverbank. Geobags, bags made of geotextiles filled with materials such as sand, are systematically installed to reinforce river banks. Primary data was obtained through field surveys, while secondary data was taken from related stakeholders, including regional maps and elevation data. The results of the study show that the installation of geobags along the 295 meters of the Krueng Langsa River bank can reduce the risk of landslides. The total calculation of the need for geobags reaches 9,440 units, which are designed to withstand flooding and strengthen cliff structures. In conclusion, geobags are an effective temporary solution in resisting erosion and waterlogging. This study recommends the development of permanent infrastructure for sustainable landslide control.*

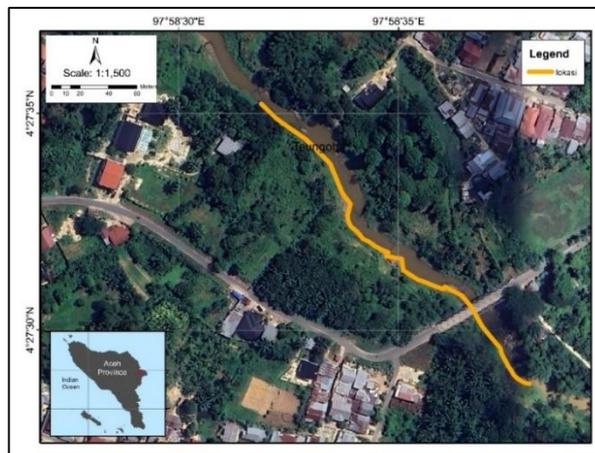
Gambar 1. Lokasi Penelitian

Dari Gambar di atas, terlihat karakteristik sungai masih termasuk sungai alamiah dengan memiliki meander. Di dekat aliran sungai ini juga terdapat jembatan penghubung desa yang menjadi jalan utama desa untuk mencapai jalan raya. Selain itu, di sekitar sungai terdapat kebun masyarakat yang ditanami berbagai tanaman seperti pisang, tebu, dan sebagian pohon rambutan.

Lokasi yang dipilih dalam penelitian ini adalah sempadan Sungai Krueng Langsa bagian Desa Meurandeh Aceh, Kecamatan Langsa Lama, Kota Langsa. Daerah penelitian yang direncanakan yaitu sepanjang 295 meter untuk geobag yang digunakan. Untuk kegiatan pengambilan sampel tanah diambil pada 3 titik di lokasi sekitar sungai dan jembatan desa untuk dianalisis kadar air. Untuk peta lokasi pengamatan dapat dilihat pada Gambar 1.

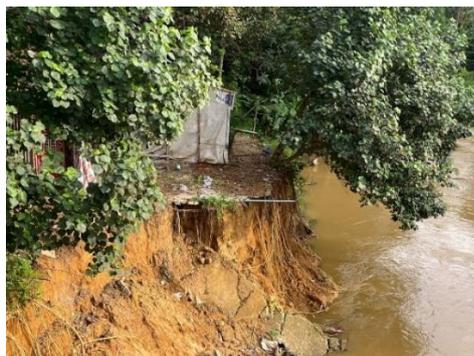
Gambar 2. Salah satu bagian tebing sungai yang mengalami erosi

Berdasarkan Gambar di atas terlihat adanya erosi pada tebing sungai yang cukup besar. Jika ditandai dengan panjang pipa pembuangan kamar mandi warga yang tampak jelas. Eksisting pipa tersebut awalnya tertutupi oleh tanah di tebing sungai tersebut, akan tetapi lambat laun di November 2024 mengalami erosi. Dari hasil survei lapangan juga di wilayah sempadan sungai tersebut, sepanjang sempadan sungai di desa ini masih berupa lahan perkebunan warga yang ditanami oleh tanaman pisang, rambutan, dan sebagainya. Hanya beberapa rumah semi permanen yang dekat dengan tebing sungai. Selain itu, belum ada aturan khusus dari pemerintah desa yang mengatur pengelolaan sungai.

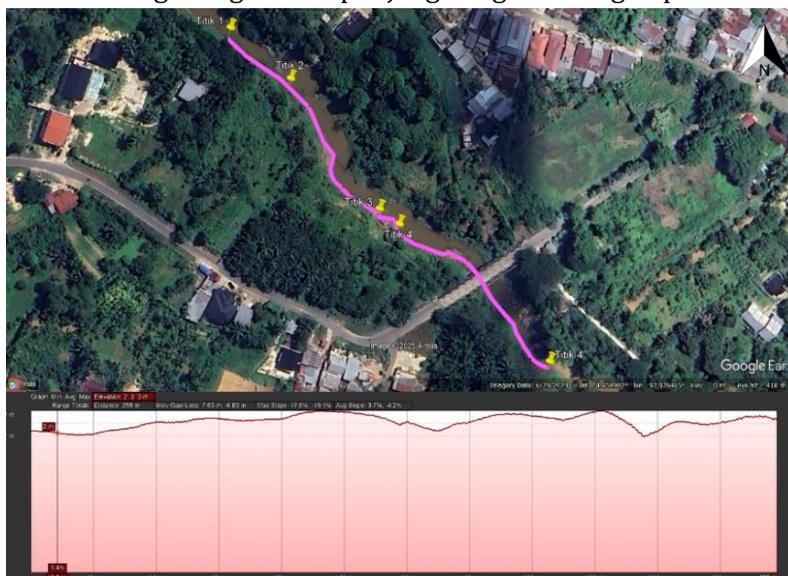
Gambar 2. Penentuan penempatan geobag di Krueng Langsa  
Sumber: Google Earth

Perhitungan jumlah total geobag dibagi menjadi tiga penampang. Penampang pertama mencakup area dari titik 1 hingga titik 2 dengan panjang 100 meter, penampang kedua dari titik 2 hingga titik 3 sepanjang 98 meter, dan penampang ketiga dari titik 3 hingga titik 4 dengan panjang 97 meter. Total panjang ketiga penampang ini adalah 295 meter. Perhitungan jumlah geobag per meter digunakan untuk menghitung total geobag yang dibutuhkan pada masing-masing penampang. Jumlah penampang yang digunakan dari keseluruhan sebanyak 9.440 buah kantung geobag. Kantung-kantung ini dapat diisi dengan material pasir dan sebagainya. Persentase dari isi pada geobag akan menentukan gaya-gaya hidrolis yang bekerja. Jika Geobag yang diisi lebih sedikit maka akan menjadi kurang stabil dan mempengaruhi kinerja dibandingkan dengan persentase yang lebih banyak hingga 80% (Thompson et al., 2020). Hal ini akan mempengaruhi geobag dalam menahan laju erosi di depannya.

Sungai Krueng Langsa yang dilakukan penelitian terletak di Desa Meurandeh Aceh, Kecamatan Langsa Lama, Kota Langsa. Di sesi ini, sungai Krueng Langsa dikategorikan termasuk pada bagian tengah sungai. Panjang tebing Sungai Krueng Langsa yang direncanakan untuk pemasangan geobag adalah 295 meter. Konstruksi yang dirancang sebagai upaya pengendalian erosi dengan menggunakan material geobag. Berdasarkan data elevasi tebing yang tidak merata, pemasangan geobag akan dibagi menjadi dua bagian. Bagian tepi akan dipasang geobag dengan ketinggian 0,5 meter sepanjang 47 meter, sementara bagian elevasi yang tinggi akan dipasang geobag setinggi 1 meter dengan panjang 248 meter. Pekerjaan galian diperlukan sebagai persiapan untuk pembangunan struktur pengendalian tanah longsor menggunakan material geobag. Untuk panjang sungai krueng dapat dilihat pada Gambar 2.
