Tingkat Keamanan Ruang Publik Bagi Kaum Perempuan dengan Pendekatan CPTED di Koridor Jalan Cihampelas Bandung

Level of Public Space Safety for Women based on Crime Prevention through Environmental Design in Cihampelas Corridor, Bandung

Woro Utari Dwi Kinanti¹, Grandy Loranessa Wungo¹

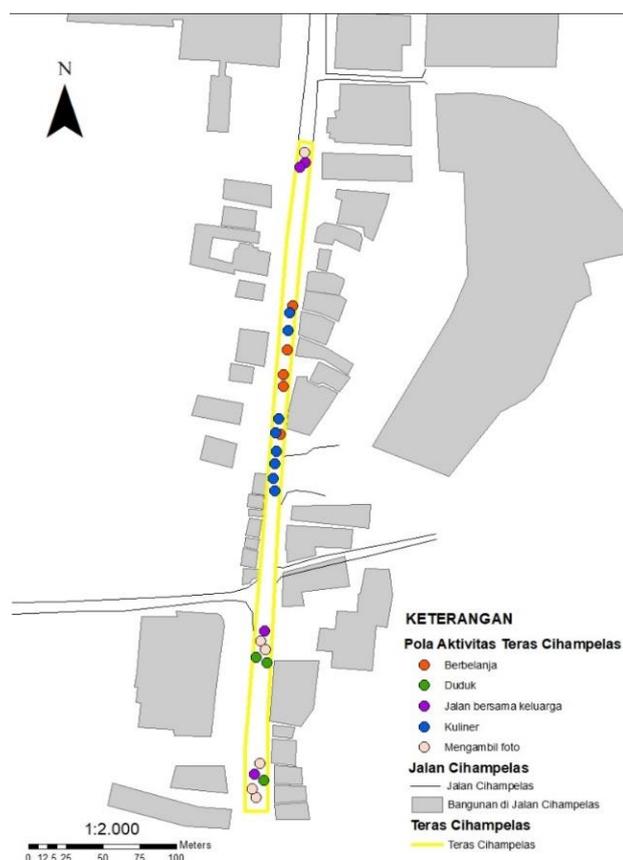
Gambar 2. Pola Aktivitas Kaum Perempuan di Teras Cihampelas

Teras Cihampelas, kaum perempuan yang datang berkunjung kesana berkumpul di 3 titik yaitu pada bagian utara Teras Cihampelas, bagian tengah yaitu terdiri dari tempat souvenir dan stand kuliner, dan bagian selatan Teras Cihampelas.

Pada bagian utara dan selatan Teras Cihampelas merupakan area untuk berfoto dari Teras Cihampelas, terdapat atribut-atribut yang bisa digunakan untuk berfoto bersama keluarga serta terdapat taman-taman kecil sebagai penghias Teras Cihampelas, sehingga beberapa orang kesana untuk berfoto bersama. Pada bagian tengah merupakan area yang banyak dikunjungi para kaum perempuan karena area tersebut adalah area tempatnya kuliner dan souvenir.

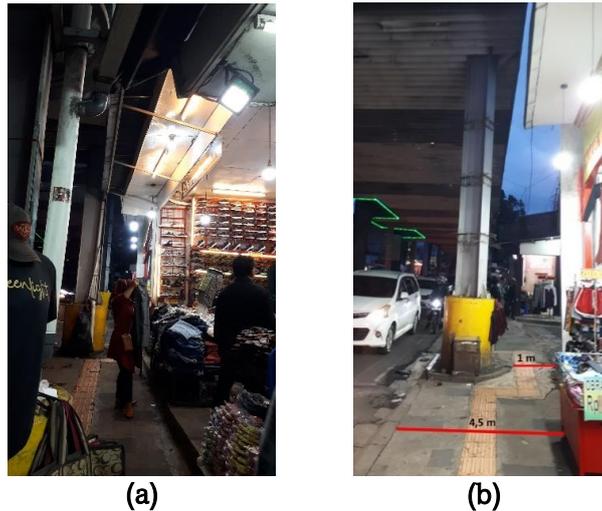
Gambar 3. (a) Penerangan Jalan; (b) Lebar Jalur Pedestrian

Kondisi yang terjadi di Koridor Jalan Cihampelas dibagi atas dua lokasi yaitu pada Jalan Cihampelas dan Teras Cihampelas. Hasil observasi lapangan yang dilakukan menunjukkan bahwa pada Jalan Cihampelas terlihat ramai tetapi memiliki penerangan yang kurang baik terutama pada saat malam hari. Sumber penerangan hanya berasal dari pertokoan sekitar dan ketika toko tersebut tutup maka Jalan di sekitar terasa gelap dan sulit sekali melihat sekeliling. Pada jalur pedestrian juga mengalami pengurangan lebar jalan akibat adanya pembangunan tiang penyanggah Teras Cihampelas, sehingga sangat tidak nyaman untuk dilalui bagi pejalan kaki.

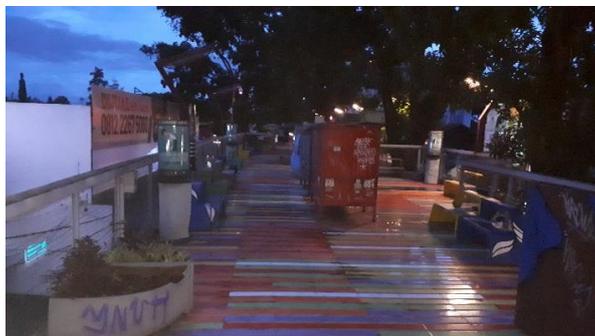
Gambar 4. Penerangan di Teras Cihampelas

Sedangkan pada kondisi di Teras Cihampelas cukup memprihatinkan dikarenakan area tersebut sangat terdampak oleh Covid-19 sehingga banyak kios-kios PKL tutup untuk sementara dan tidak banyak pengunjung yang datang. Adanya pembiaran tersebut membuat beberapa fasilitas publik mengalami kerusakan seperti signage, pos satpam, toilet umum, dan beberapa lampu di Teras Cihampelas mati, sehingga disana cukup gelap dan menyeramkan.

Berdasarkan hasil analisis perhitungan tingkat keamanan ruang publik bagi kaum perempuan di Koridor Jalan Cihampelas, maka disimpulkan bahwa Koridor Jalan Cihampelas memiliki tingkat keamanan yang “Aman” untuk dikunjungi oleh kaum perempuan di buktikan dengan skor total sebesar 3,86. Skor tersebut didapat berdasarkan rasa aman kaum perempuan yang datang kedua lokasi amatan, yaitu Teras Cihampelas dan Jalan Cihampelas. Walaupun masih dikatakan aman, tetapi pada kondisi eksisting masih perlu adanya perbaikan fasilitas publik yang mengalami kerusakan dan tidak terawat. Berikut beberapa rekomendasi fasilitas publik yang perlu di perbaiki : 1. Perbaikan Jalur pedestrian yang layak bagi pejalan kaki, agar nyaman dalam berkunjung ke kawasan Cihampelas; 2. Toilet umum bersih dan jauh dari vandalisme memberikan kesan yang menyenangkan bagi pengguna, terutama kaum perempuan pada area Teras Cihampelas; 3. Adanya maintenance terhadap lampu penerangan pada Jalan Cihampelas dan Teras Cihampelas masih belum memiliki penerangan yang baik.
