Analisis Kesesuaian Jalur Pedestrian Jalan Jendral Urip Sumoharjo Kota Pontianak

Suitability Analysis of Pedestrian Ways on Jendral Urip Sumoharjo
Street, Pontianak City

Firsta Rekeyasa Hernovianty¹, Erni Yuniarti¹, Putri Aghnia Silmi¹

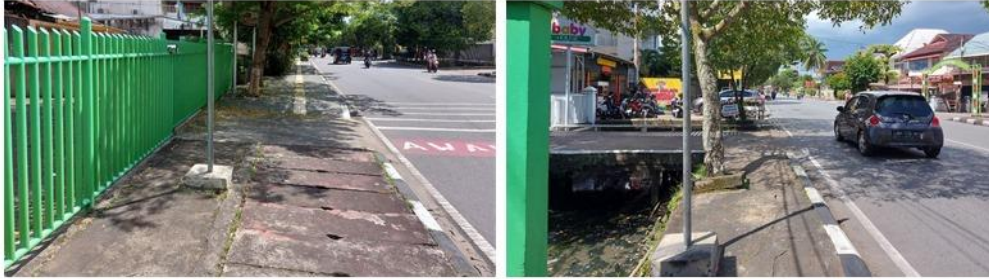
Jalur pedestrian di koridor Jalan Jendral Urip Sumoharjo telah tersedia di kiri maupun kanan jalan. Kedua ruas jalur tersebut telah diperkeras dengan menggunakan material konstruksi beton. Adapun panjang jalur pada yaitu sekitar 545 meter pada ruas kiri dan 615 meter pada ruas kanan. Lebar jalur yang terdapat pada ruas kiri yaitu 150 cm dan ruas kanan yaitu 160 – 235 cm. Adapun tinggi dari jalur tersebut yaitu sekitar 26 cm pada ruas kiri, sedangkan pada ruas kanan yaitu berkisar antara 24 – 36 cm. Ketinggian ini diharapkan dapat membantu masyarakat dalam membedakan antara jalur pedestrian dengan jalur kendaraan bermotor.

Gambar 2. Kondisi Eksisting Jalur Pedestrian Jalan Jendral Urip Sumoharjo Kota Pontianak

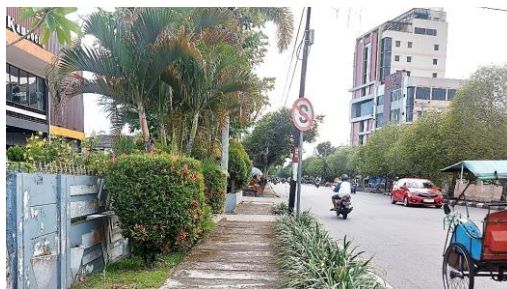
Jalur pedestrian yang berada pada Jalan Jendral Urip Sumoharjo sudah dilengkapi dengan jalur perabot jalan pada masing-masing ruas. Jalur perabot jalan yang berada pada ruas kiri memiliki lebar yaitu 53 cm, sedangkan jalur perabot jalan yang berada pada ruas kanan memiliki lebar yaitu sekitar 60 – 150 cm. Jalur perabot jalan yang berada pada ruas kanan sehingga memiliki lebar yang lebih besar dibandingkan jalur perabot jalan yang berada pada ruas kiri karena pada ruas tersebut, jalur juga difungsikan sebagai jalur hijau.

Gambar 4. Jalur Perabot Jalan Pada Jalur Pedestrian Jalan Jendral Urip Sumoharjo Kota Pontianak

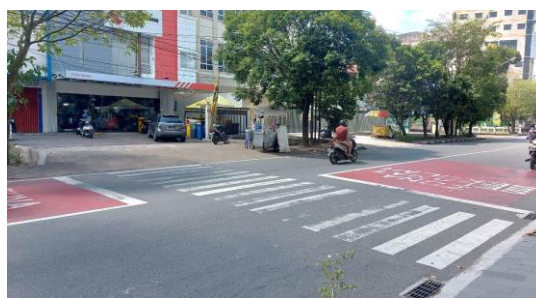
Fasilitas penyeberangan merupakan salah satu fasilitas yang harus disediakan pada jalan yang memiliki kelas jalan arteri sekunder. Fasilitas ini berfungsi untuk menghubungkan antarruang pejalan kaki yang letaknya berseberangan (Kementerian Pekerjaan Umum dan Perumahan Rakyat, 2014). Pada Jalan Jendral Urip Sumoharjo Kota Pontianak saat ini telah ditemukan fasilitas penyeberangan sebidang berupa *zebracross*.

Gambar 5. Fasilitas Penyeberangan di Jalan Jendral Urip Sumoharjo Kota Pontianak

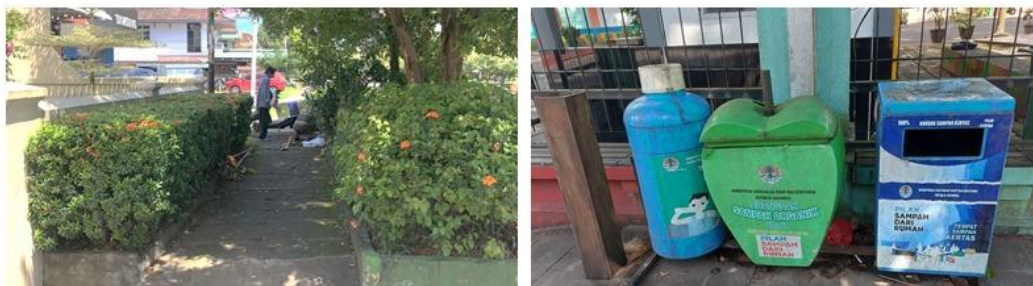
Sarana jalur pedestrian yang dapat disediakan antara lain seperti marka, perambuan, papan informasi, jalur hijau, lampu penerangan, tempat sampah, tempat duduk, dan pagar pengaman. Sarana jalur pedestrian yang dapat ditemukan pada lokasi kajian antara lain yaitu perambuan, jalur hijau, dan tempat sampah. Namun, pada kondisi eksistingnya, jalur hijau yang ada belum disediakan di sepanjang jalur pedestrian. Begitu pula fasilitas tempat sampah yang disediakan pada lokasi kajian. Hanya terdapat satu buah fasilitas tempat sampah di sepanjang jalur pedestrian ini.

Gambar 6. Sarana Pendukung Jalur Pedestrian Jalan Jendral Urip Sumoharjo Kota Pontianak

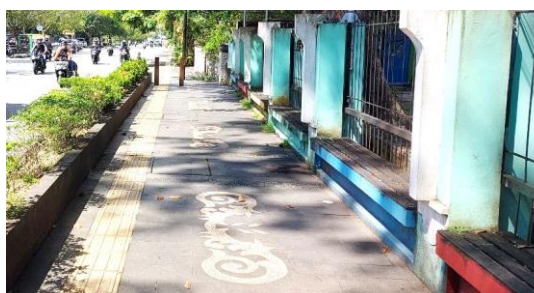
Ruang ini dapat disediakan berupa jalur yang memiliki perubahan dalam tekstur trotoar sehingga dapat menjadi pemandu bagi masyarakat berkebutuhan khusus. Jalur ini juga dikenal sebagai *ramp* dan marka pejalan kaki berkebutuhan khusus. Jalur pedestrian yang ada pada Jalan Jendral Urip Sumoharjo pada saat ini hanya dilengkapi dengan *ramp* dan marka pejalan kaki berkebutuhan khusus pada sebagian jalur pedestrian yang ada pada ruas kanan. Sedangkan, pada area lainnya belum dilengkapi oleh jalur pedestrian berkebutuhan khusus.

Gambar 7. Ruang Jalur Khusus Disabilitas Pada Jalur Pedestrian

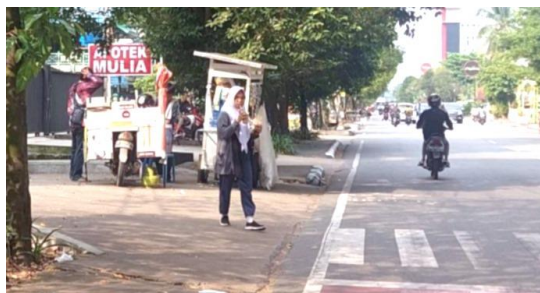
Aktivitas yang terjadi pada jalur ini didominasi oleh aktivitas perdagangan dan jasa. Tidak hanya itu, aktivitas perdagangan juga dilakukan oleh pedagang kaki lima yang tidak sedikit dari mereka menggunakan jalur sebagai tempat untuk berdagang. Selain perdagangan dan jasa, terdapat pula fasilitas pendidikan berupa pendidikan menengah yang dapat ditemukan pada kawasan ini. Pada umumnya, siswa-siswa pada sekolah tersebut berjalan kaki untuk pergi atau pulang dari sekolahnya. Selain itu, siswa-siswa juga terkadang melakukan kegiatan berjalan kaki menuju pedagang kaki lima (PKL) untuk membeli sesuatu yang mereka inginkan.

Gambar 8. Aktifitas Pejalan Kaki

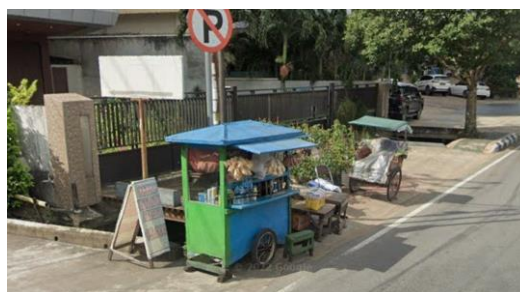
Jalur pedestrian seharusnya hanya diperuntukan untuk melakukan aktivitas para pejalan kaki, namun tidak menuntup kemungkinan bahwa pada kenyataannya jalur pedestrian digunakan untuk aktifitas lainnya yang dapat mengganggu para pejalan kaki dalam mengakses jalur tersebut (Yani & Sylviana, 2022). Permasalahan yang ditemukan pada jalur pedestrian di Jalan Jendral Urip Sumoharjo dapat berupa adanya pedagang kaki lima yang melakukan kegiatan berdagang di atas jalur yang dikhawatirkan dapat menghambat pergerakan pengguna jalur tersebut. Selain itu, adanya pengendara kendaraan bermotor yang memarkirkan kendaraannya di atas jalur juga menjadi penghambat dalam mengakses jalur tersebut serta dapat mempengaruhi tingkat keselamatan para pengguna jalur yang ingin melakukan pergerakan.

Gambar 9. Pedagang Kaki Lima di Jalur Pedestrian Jalan Jendral Urip Sumoharjo Kota Pontianak

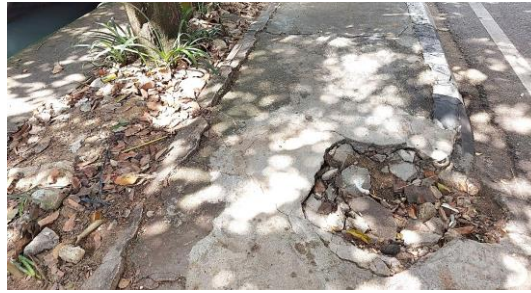
Kerusakan material pada jalur juga ditemukan pada jalur pedestrian di Jalan Jendral Urip Sumoharjo ini. Kerusakan ini akan mempengaruhi tingkat kenyamanan dan keamanan bagi para pengguna jalur. Selain itu, adanya pepohonan yang dipertahankan di atas jalur pedestrian khususnya pada ruas kiri menyebabkan semakin kecilnya ruang bebas yang dapat digunakan para pejalan kaki dalam melakukan pergerakannya.

Gambar 10. Kerusakan Material Jalur Pedestrian Jalan Jenderal Urip Sumoharjo Kota Pontianak
