Evaluasi Pengembangan Wilayah Permukiman Berdasarkan Pemetaan Kerusakan Permukiman Akibat Banjir Lahar di Kali Putih, Kabupaten Magelang

Settlement Development Evaluation Based On The Mapping Of Damage Settlement Due To Lahar Flood In Kali Putih, Magelang

Rosalina Kumalawati¹, Seftiawan Samsu Rijal, Rijanta, Junun Sartohadi, Rimawan Pradiptyo²

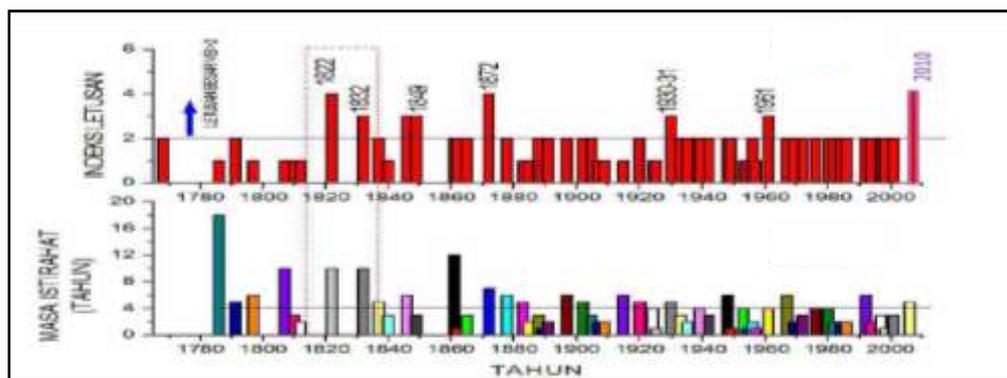
Gambar 1. Indeks letusan dan masa istirahat Gunungapi Merapi

Tanggal 26 Oktober 2010 Gunungapi Merapi mengalami delapan kali letusan yang menghasilkan awan panas (*nuee ardente*) dan material piroklastik. Tanggal 4 November 2010, aliran material piroklastik berjumlah 30 kali lipat dari erupsi tahun 2006 yang hanya sebesar 5 juta m³, mencapai jarak 15 km dari puncak yang menghilangkan 135 jiwa. Bahaya primer akibat erupsi 2010 sudah sangat kecil, potensi bahaya sekunder masih terus mengancam sampai lima tahun ke depan bahkan lebih, tidak hanya di wilayah lereng Merapi tetapi juga wilayah bawah khususnya daerah perkotaan yang padat permukiman (Hadmoko et al, 2011). Perbandingan letusan Merapi tahun 1780 hingga 2010 pada Gambar 1.

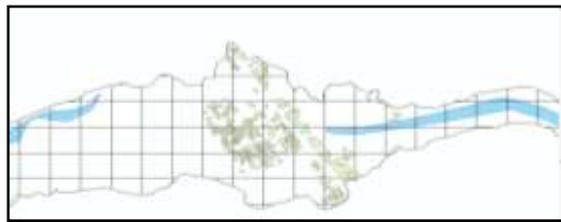
Gambar 1. Membuat Grid Pada Luapan Banjir Lahar Hasil Tracking

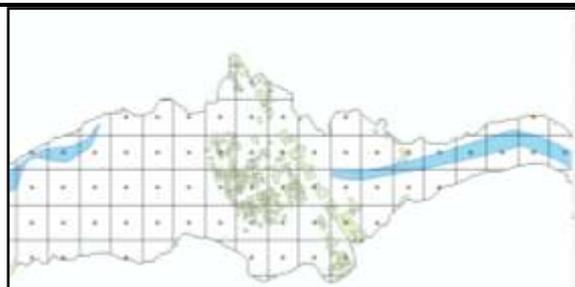
Gambar 2. Menentukan Titik Untuk Pengambilan Sampel Ketinggian Banjir Lahar

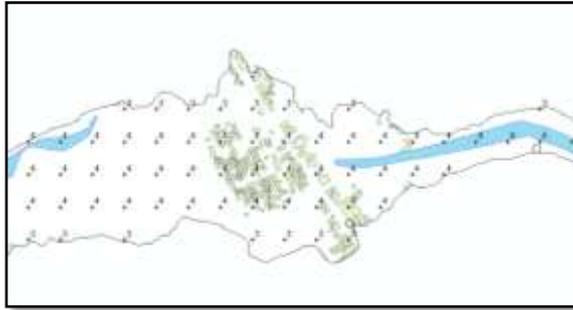
Gambar 3. Menampilkan Ketinggian Endapan Banjir Lahar

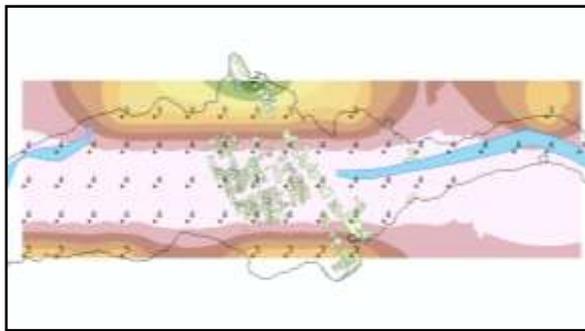
Gambar 4. Melakukan Interpolasi Ketinggian Endapan Banjir Lahar

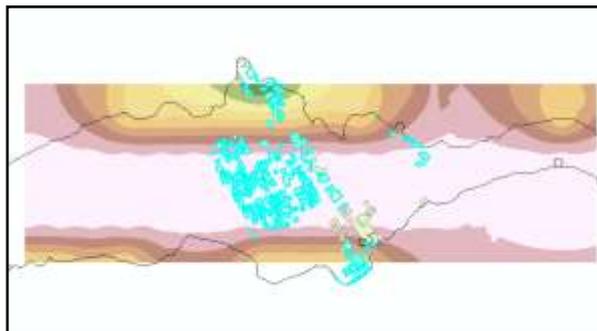
Gambar 5. Sampel Rumah Yang Disurvey Sesuai Ketinggian Endapan Banjir Lahar

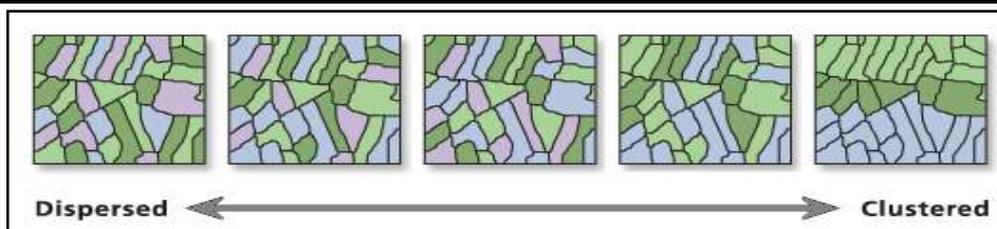
Teknik *Spatial Autocorrelation* akan menampilkan hasil perhitungan dengan klasifikasi pola spasial mulai tersebar (*dispersed*) hingga mengelompok (*clustered*) (Gambar 6).

Gambar 6. Hasil klasifikasi yang akan ditampilkan *Spatial Autocorrelation*

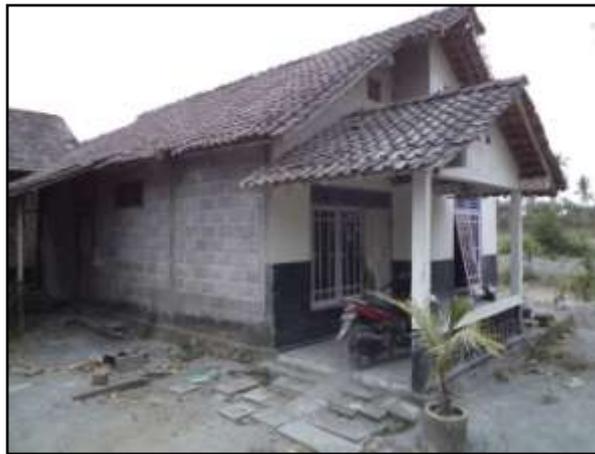
Gambar 7 Kondisi Rumah yang Tidak Terkena Banjir Lahar 2010

Berdasarkan hasil pengolahan data diketahui bahwa rumah yang di survey didominasi oleh material bata/batako, beratap genteng, dengan lantai berupa semen dan hanya satu tingkat. Adapun mengenai jarak terhadap sungai, dikelompokkan 42 rumah

berada jarak 0 – 50 m, 30 rumah berada 51 – 100 m, dan 17 rumah berjarak 101 – 250 m dari sungai (Tabel 4.1). Secara jumlah total maka dapat dipaparkan bahwa rumah dengan material dinding sebanyak 58 rumah, material semen 42 rumah, 89 rumah atau semua rumah beratap genteng dan 89 rumah berlantai 1.

Silitonga (2010) menyebutkan bahwa rumah dengan kriteria berpondasi, dinding berupa batu bata / batako, beratap genteng dan memiliki lantai berupa plester / keramik adalah ciri rumah permanen. Temuan peneliti di lapangan, sesuai dengan kriteria yang diberikan, dengan demikian, dapat disimpulkan bahwa kondisi permukiman di daerah penelitian adalah termasuk kategori rumah permanen.

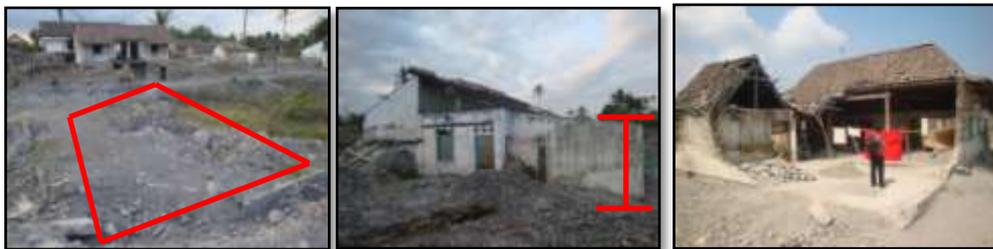
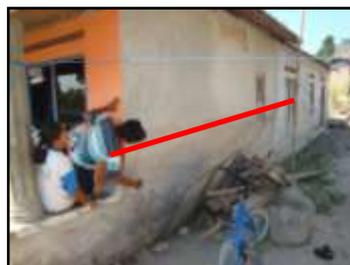
Gambar 8. Kelas Kerusakan Permukiman

Analisis kerusakan permukiman akibat banjir lahar didasarkan pada tinggi endapan banjir lahar dan jarak rumah terhadap sungai. Tinggi endapan banjir lahar adalah 1 hingga 3 m, jarak rumah terhadap sungai berkisar mulai dari 0 – 250 meter. Rumah yang terkena endapan banjir lahar setinggi 1 m mengalami Rusak Ringan, Rusak Sedang dan Roboh/Hanyut. Rumah yang mengalami Rusak Ringan jarak 0 hingga 37 m, terdapat 1 rumah yang berjarak 87 m dari sungai namun mengalami Rusak Ringan, karena rumah tersebut material dinding dari kayu dan lantai berupa tanah. Rumah yang mengalami Rusak Sedang memiliki jarak terhadap sungai 13 hingga 70 m.

1. Rumah Roboh/Hanyut, tanda merah menggambarkan bekas rumah

2. Rumah Rusak Berat, tanda merah adalah tinggi banjir lahar

3. Rumah Rusak Sedang

4. Rumah Rusak Ringan, tanda merah adalah batas tinggi banjir lahar

5. Rumah Tidak Rusak tanda merah adalah tinggi banjir lahar

Ketinggian banjir lahar 1,5 m mengakibatkan kerusakan berupa Rusak Ringan, Rusak Sedang, dan Rusak Berat. Rumah yang mengalami rusak ringan, pada jarak 69 m dari

sungai, material dinding campuran, batako dan kayu dan berlantai tanah. Rumah yang memiliki jarak dari sungai sejauh 21 m dan 25 m mengalami rusak berat, karena dinding rumah terbuat dari kayu dan material lantainya berupa semen. Banjir lahar dengan ketinggian endapan 2 m mengakibatkan kerusakan berupa Roboh/Hanyut, Rusak Berat, Rusak Sedang, dan bahkan Rusak Ringan. Rumah yang mengalami kerusakan ringan pada endapan banjir lahar setinggi 2 m berada pada jarak lebih dari 100 m dari sungai, yaitu rumah-rumah di Desa Gulon.

Ketinggian endapan banjir lahar setinggi 3 m terjadi di Desa Jumoyo, Seloboro, Sirahan dan Blongkeng. Kerusakan permukiman yang terjadi di Desa Jumoyo, Seloboro, Sirahan dan Blongkeng tidak hanya bergantung pada jarak terhadap sungai dan material bangunan. Hal ini karena, banjir lahar yang melimpas pada keempat desa ini terjadi dengan memotong arus sungai yang sebenarnya, akibatnya rumah yang berada pada jarak lebih dari 200 m dari sungai pun juga mengalami kerusakan Roboh/Hanyut.

Berdasarkan hasil analisis di atas dapat diketahui bahwa selain jarak terhadap sungai dan ketinggian endapan banjir lahar, kondisi rumah (bahan ,material) juga turut berperan dalam menentukan kerusakan rumah yang terjadi akibat banjir lahar. Kejadian banjir lahar seperti yang terjadi di Kali Putih, banjir lahar melimpas memotong alur sungai yang sebenarnya, maka kerusakan permukiman terparah dimungkinkan dapat terjadi walaupun rumah tersebut berada pada jarak lebih dari 200 m dari sungai dan material bata, keramik.

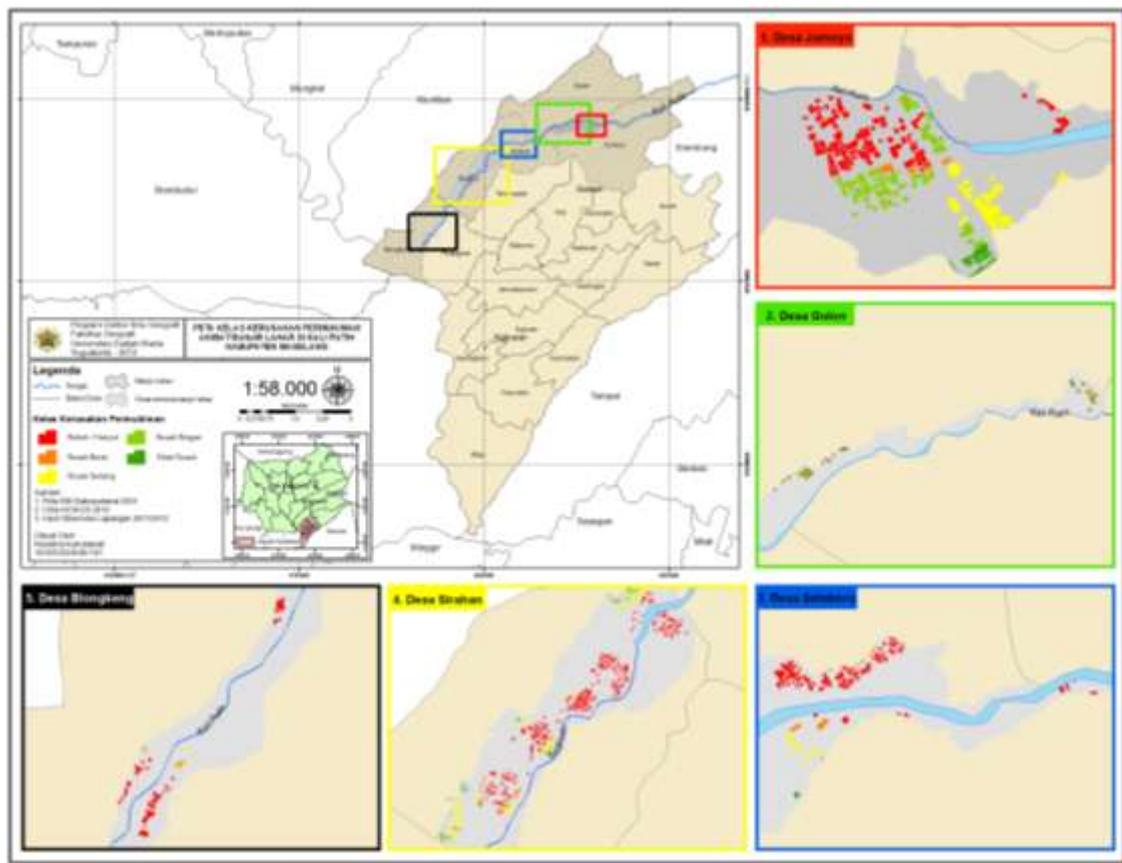
Gambar 9. Peta Kerusakan Permukiman Akibat Banjir Lahar di Kali Putih Kabupaten Magelang Tahun 2012

Berdasarkan peta kerusakan permukiman akibat banjir lahar yang sudah dihasilkan bisa diketahui dimana sebenarnya lokasi paling aman untuk dibangun permukiman. Lokasi yang aman bagi pemukiman, seharusnya memanfaatkan lahan yang sesuai dengan kriteria permukiman yang aman dan sesuai tata ruang. Dengan mengetahui kondisi penggunaan lahan di daerah penelitian serta peta kerusakan permukiman akibat banjir lahar di daerah penelitian, maka dapat di ketahui arahan pemukiman yang tepat.

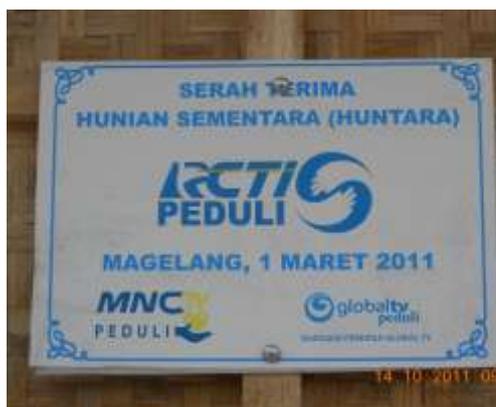
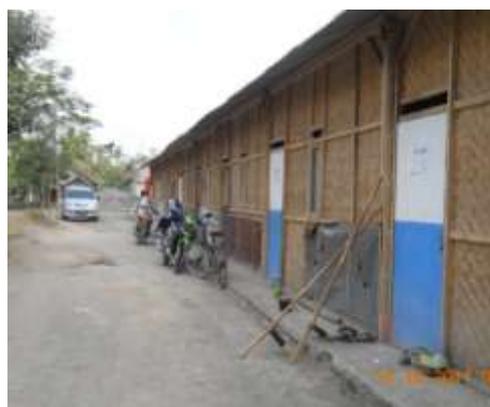
Gambar 10. Lokasi Huntara (Hunian Sementara) di Daerah Penelitian

Pola pemanfaatan ruang yang terjadi di Kabupaten Magelang, khususnya di sepanjang aliran Kali Putih dapat dilihat berdasarkan berkembangnya kawasan permukiman yang terjadi di beberapa kawasan yang terkena dampak bencana atau mengalami kerusakan fisik. Perkembangan kawasan permukiman dapat dilihat dari peta blok bangunan yang dihasilkan. Daerah dengan kepadatan penduduk paling tinggi menjadi fokus utama dalam perencanaan tata ruang. Terutama kalau daerah tersebut mempunyai kepadatan penduduk tinggi dan terletak pada daerah bahaya. Konsekuensinya apabila perencanaan yang sudah ada tidak segera terlaksana dikarenakan belum selesainya pendataan tata batas persil kepemilikan perorangan, hancurnya kawasan-kawasan budidaya pertanian dan perikanan serta kawasan pariwisata, maka akan mengakibatkan perubahan pemanfaatan lahan yang kurang terkontrol, seperti yang terjadi pada kawasan-kawasan hunian sementara. Hunian sementara atau huntara di daerah penelitian masih terletak di sekitar daerah bahaya banjir lahar (Gambar 10).
