Studi Bahaya Antropogenik yang Disebabkan Pembuangan Sampah di Bentuklahan Fluvio-Marin di Sebagian Muara Angke, Jakarta Menggunakan Data Penginderaan Jauh Udara

Study of Anthropogenic Hazard Caused by Waste Disposal in Fluvio-Marine Landform in Part of Muara Angke, Jakarta Using Aerial Remote Sensing Data

Nurwita Mustika Sari^{1,2}, Mangapul Parlindungan Tambunan²

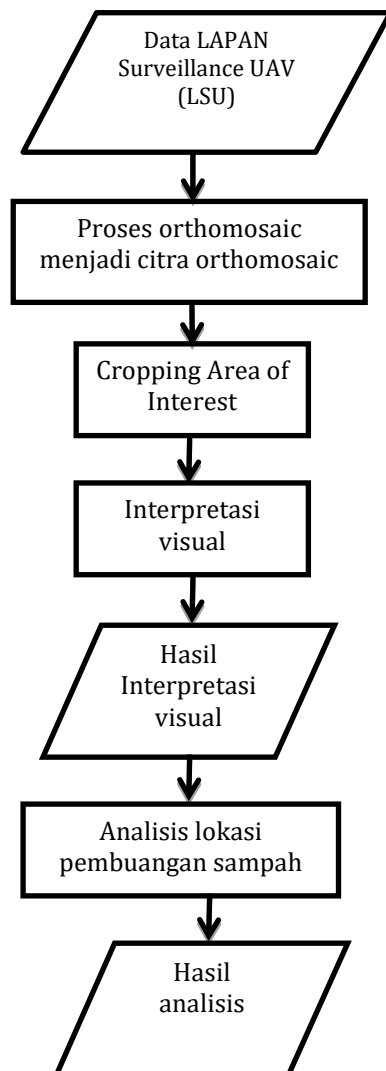
Gambar 1. Diagram alir penelitian

Tahap pengolahan data dalam penelitian ini dimulai dengan membuat citra orthomosaik dari data foto tunggal yang telah dihasilkan pada proses akuisisi di sebagian wilayah Muara Angke, Jakarta Utara dan tahapan disajikan dalam Gambar 1.

Citra orthomosaik dibuat dengan tahapan penyiapan data foto udara tunggal yang akan diolah, dalam arti memilah data berurutan, cukup bertampalan, tidak *blur* dan tidak *oblique*. Selanjutnya dilakukan tahapan pengolahan data *align photos*, *build dense cloud*, *build mesh*, *build texture*, *build tiled model*, *build DEM* dan *build orthomosaic*. Proses pembuatan citra termosaik ini dilakukan berulang kali hingga memperoleh hasil yang baik. Jika pada salah satu rangkaian proses ini hasil yang diperoleh kurang baik atau terjadi kegagalan proses maka pada tahap itu diulang dengan menggunakan tingkat yang berbeda untuk setiap parameter hingga memperoleh hasil terbaik. Pengulangan dari tahap proses ini tidak harus diulang dari awal jika hasil dari proses sebelum itu sudah disimpan, oleh karena itu hasil dari setiap tahap proses harus dipastikan sudah disimpan agar jika terjadi kesalahan di tengah-tengah proses, maka proses yang diulang tidak banyak dan memakan waktu.

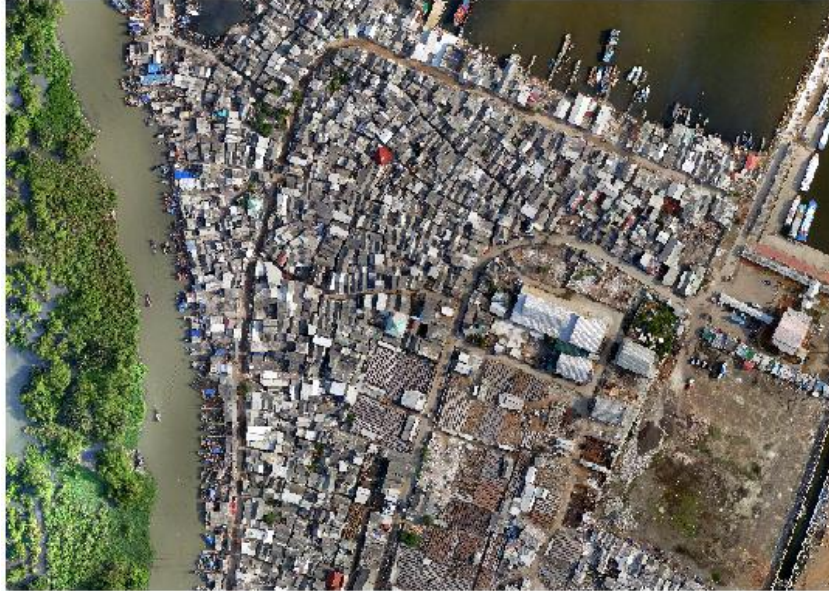
Gambar 2. Citra Orthomosaik Data LSU

Hasil pertama yang diperoleh adalah hasil pemotongan (cropping) area kajian yang sudah melalui proses orthomosaik dari foto-foto tunggal (Gambar 2).

Hasil pertama yang diperoleh adalah citra termosaik sebagian area Muara Angke, Jakarta. Dari citra tersebut terlihat jelas bahwa pada area kajian terdapat berbagai objek dan penggunaan lahan. Adapun objek dan penggunaan lahan yang dapat diidentifikasi berdasarkan kunci interpretasi sebagaimana Tabel 1 adalah tubuh air, permukiman, vegetasi, lahan terbuka, kapal, lokasi pembuangan sampah dan jalan. Dari citra termosaik dapat dilihat bahwa pola permukimannya tidak beraturan atau tidak tertata iddengan baik. Permukiman yang tampak pada citra merupakan bagian yang paling dekat dengan pantai sehingga unit bentuklahannya adalah beting gisik dan dataran pantai. Permukiman yang juga merupakan kampung nelayan dan Tempat Pelelangan Ikan (TPI) pada beberapa bagian terkesan kumuh.

Untuk tubuh air yang tampak adalah bagian laut Teluk Jakarta dan sungai yang alirannya bermuara ke Teluk Jakarta. Dari warna air dan beberapa objek mengapung di permukaan air nampak bahwa pencemaran air terjadi cukup parah di wilayah ini. Vegetasi yang nampak di sekitar sungai merupakan vegetasi mangrove yang merupakan komunitas riparian.

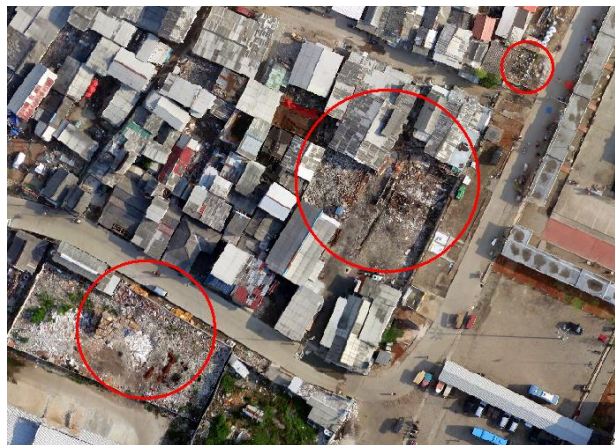
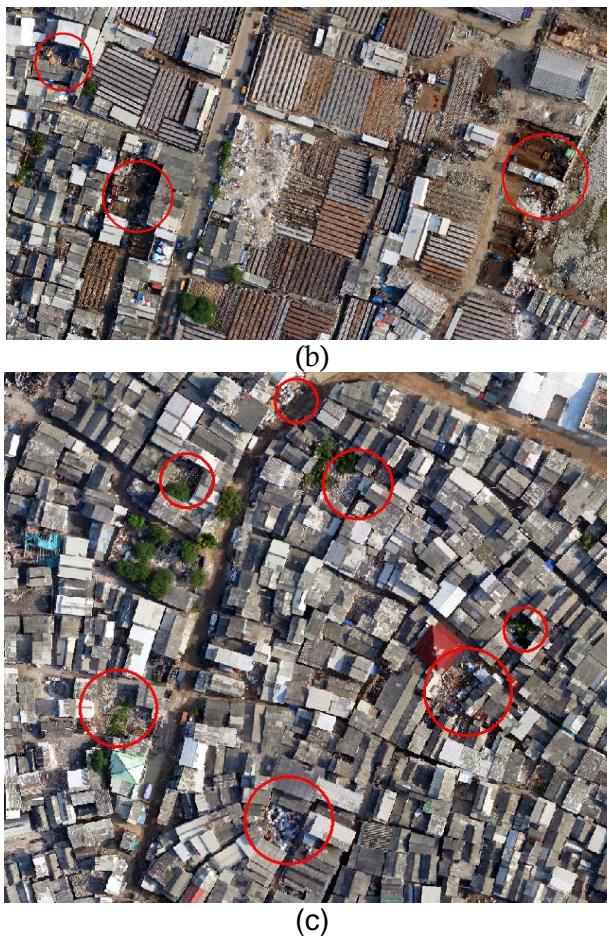
Gambar 3. Hasil Identifikasi Lokasi Pembuangan Sampah di Area Permukiman

Hasil kedua yang diperoleh adalah hasil identifikasi lokasi pembuangan sampah di wilayah kajian khususnya area permukiman (Gambar 3a, 3b, 3c).

Hasil kedua yaitu hasil identifikasi lokasi pembuangan sampah di area permukiman. Dari interpretasi visual pada bagian permukiman dapat dilihat bahwa lokasi pembuangan sampah terdapat pada berbagai tempat yang ditandai dengan lingkaran merah. Pola dari lokasi pembuangan sampah ini adalah random dengan luasan yang berbeda antara satu tempat dengan tempat lainnya. Bentuk, pola, warna serta tekstur dari lokasi pembuangan sampah yang khas ditambah dengan tingginya resolusi spasial data citra membuat identifikasi dapat dilakukan. Lokasi pembuangan sampah yang cukup banyak dan terdapat di tengah-tengah permukiman menunjukkan bahwa risiko pencemaran oleh sampah terhadap warga yang tinggal di sekitar Muara Angke sangat tinggi dan potensial menimbulkan bahaya antropogenik bagi penduduk yang tinggal di wilayah tersebut.
