Pengaruh Muka Air Waduk Saat Pengisian Awal Terhadap Deformasi dan Rekahan pada Tubuh Bendungan (Studi Kasus: Bendungan Titab)

I Made Adnyana Nala^{1*}, Sri Sangkawati², Thomas Triadi Putranto³

¹Balai Wilayah Sungai Bali-Penida, Kementerian Pekerjaan Umum dan Perumahan Rakyat

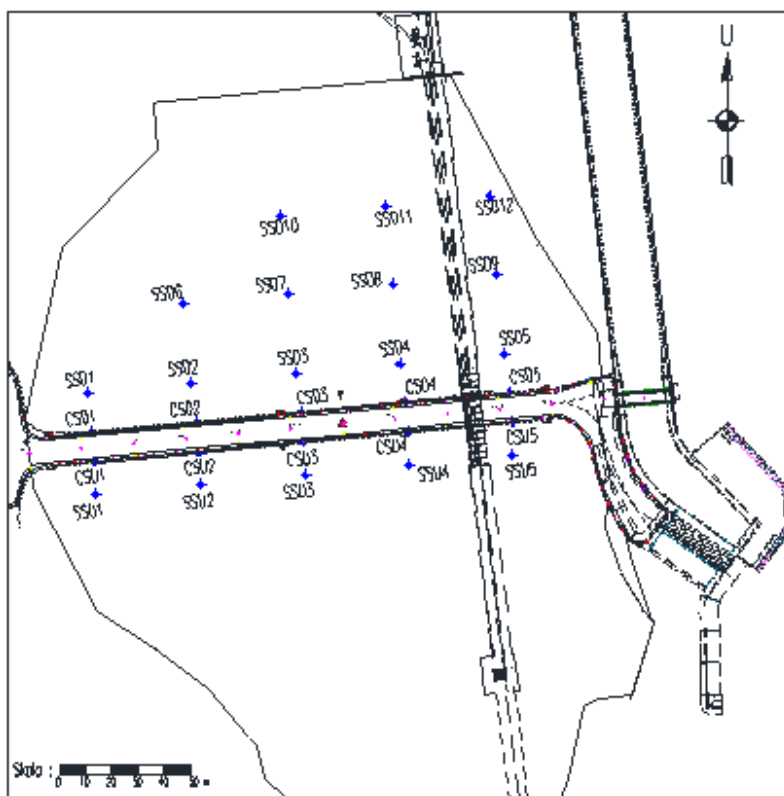
Gambar 4. Denah pemasangan instrumentasi patok geser pada Bendungan Titab (BWS Bali-Penida, 2015)

Jumlah patok geser yang terpasang pada Bendungan Titab sebanyak 27 buah yang terdiri dari 10 buah pada puncak bendungan dimana 5 buah pada puncak bagian hulu dan 5 buah pada puncak bagian hilir. 17 buah pada bagian lereng

dimana 5 buah pada lereng hulu dan 12 buah pada lereng hilir. Penempatan patok geser secara detail dapat dilihat pada Gambar 4. Pembacaan koordinat awal (*initial reading*) dapat dilihat pada Tabel 1 dan Tabel 2.

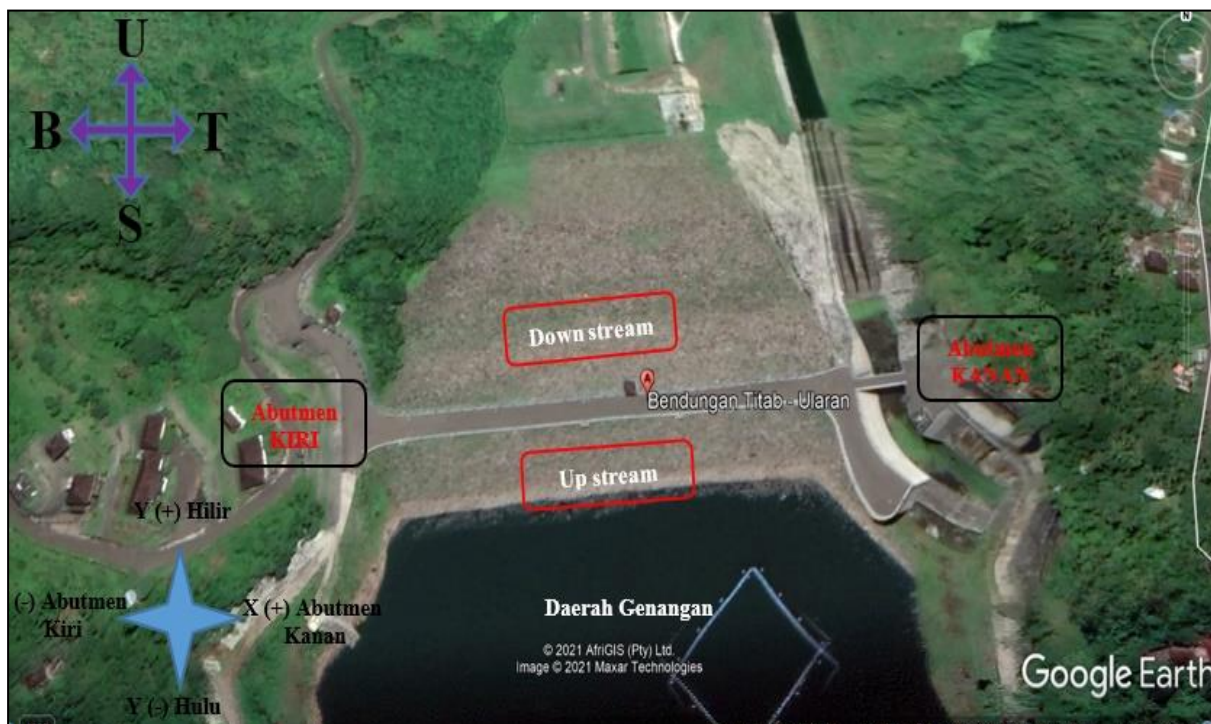
Gambar 5. Petunjuk arah pergerakan patok geser (Google Earth, 2021)

Data hasil pembacaan patok geser berupa koordinat titik UTM dengan sumbu X (arah Timur-Barat), sumbu Y (arah Utara-Selatan) dan sumbu Z (arah Vertikal). Petunjuk arah pergerakan patok geser dapat dilihat pada Gambar 5. Pembacaan untuk nilai Y(+) menunjukkan pergerakan ke arah hilir dan nilai
