Analisis Kondisi Drainase dalam Manajemen Risiko Pengelolaan Lereng Jalan

Goji Pamungkas^{1,4*}, Haryono Setiyo Huboyo^{1,2}, Jaka Windarta^{1,3}

Abstract

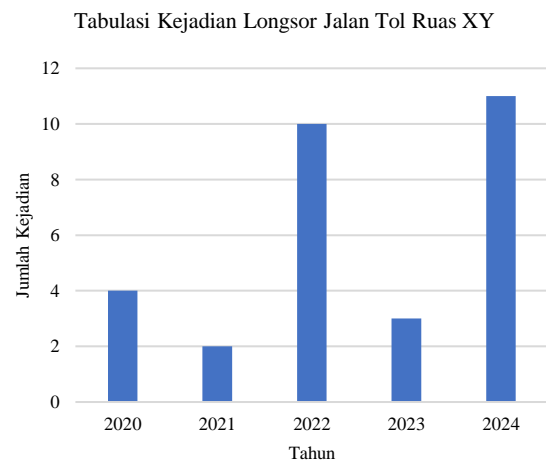
Gambar 1. Tabulasi kejadian longsor jalan tol Ruas XY selama periode 2020 sampai dengan 2024.

Pada grafik Gambar 1 menunjukkan peningkatan jumlah kejadian longsor pada tahun 2022 dan 2024. Pada tahun 2023, jumlah kejadian longsor mengalami penurunan disebabkan oleh fenomena El Nino yang berlangsung selama kemarau 2023 sampai awal tahun 2024. Setelah periode El Nino melemah, hujan ekstrem kembali terjadi sehingga jumlah longsor meningkat kembali. Selain itu, perubahan tren curah hujan yang semakin lebat dalam waktu singkat karena perubahan iklim semakin banyak frekuensinya (Huang & He, 2023; Ishikawa et al. (2024).
