## PERBAIKAN TEKNIS DINDING PENAHAN TANAH PERUMAHAN GEDAWANG PERMAI III SEMARANG

<sup>1</sup> Departemen Teknik Sipil, Fakultas Teknik, Universitas Diponegoro

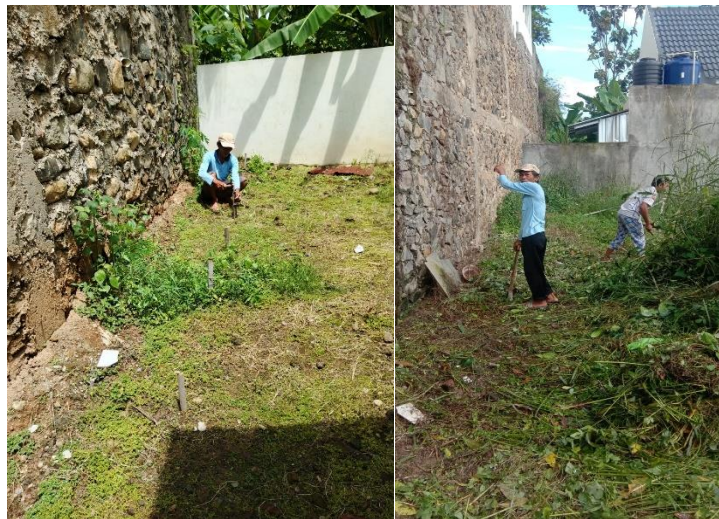
Gambar 3. Pembersihan Lokasi

Tahapan Pelaksanaan meliputi pembersihan lokasi, pembuatan lubang tiang pondasi, pembuatan sloof dan perkuatan dinding bawah DPT dengan kawat ayam dan plasteran.

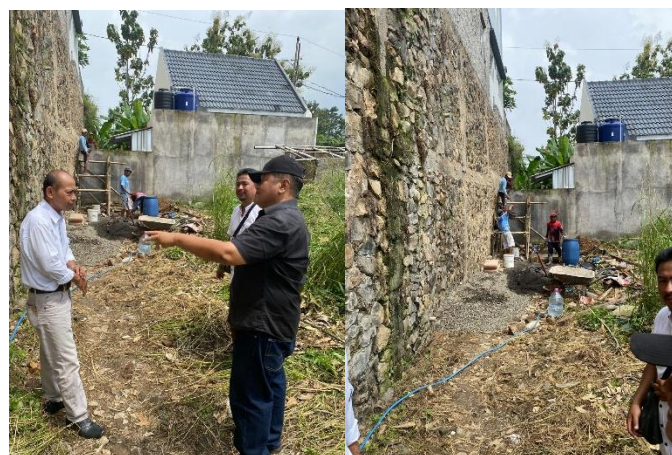
Gambar 5. Penjelasan Pelaksanaan Perkuatan DPT pada Pengembang dan Tukang Pelaksana
