## Perubahan Morfologi Muara Sungai di Pesisir Kota Semarang dalam Penanggulangan Banjir dan Rob

Heryoso Setiyono<sup>\*</sup>, Muhammad Helmi, Indra Budi Prasetyawan, Muh Yusuf dan Azis Rifai

Departemen Oseanografi, Fakultas Perikanan dan Ilmu Kelautan,  
Universitas Diponegoro, Semarang 50275  
<sup>\*</sup>E-mail: heryoso.setiyono@live.undip.ac.id

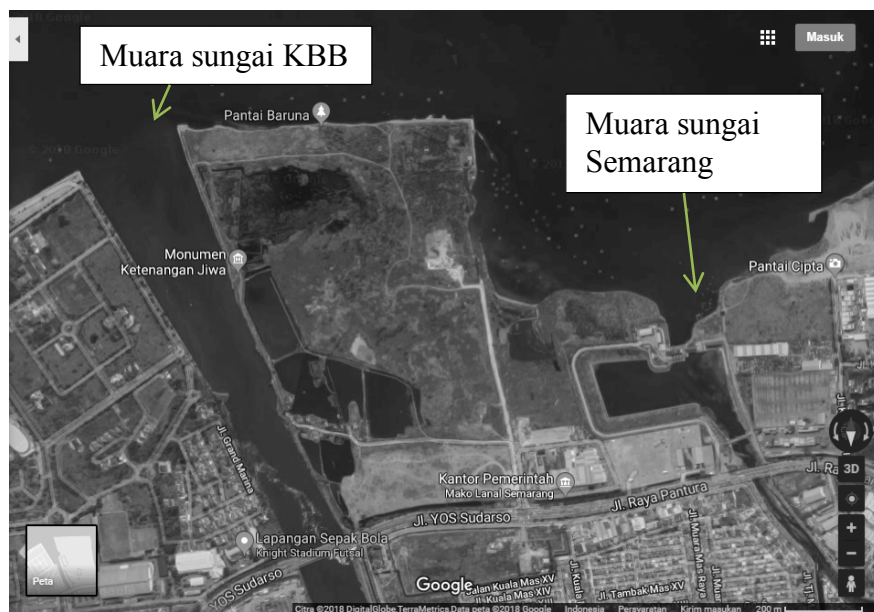
**Gambar 2.** Muara sungai KBB dan muara sungai Semarang

KBB (Gambar 2) dinormalisasi untuk memperlancar aliran sungai yang bersumber dari gabungan Kali Garang dan kali-kali lain yang lebih kecil di daerah aliran sungai (DAS) Garang. KBB merupakan hasil sodetan dan pelurusan dari Kali Semarang yang dibuat pada masa kolonial Hindia Belanda. Diduga hal ini berkaitan untuk mengurangi beban aliran Kali Semarang yang rawan menimbulkan bencana banjir. Kali Semarang sekitar 2,5 km menjelang garis pantai disodet ke arah utara sehingga membentuk cabang dengan muaranya berada di Pelabuhan Tanjung Mas. Kali Semarang sendiri ketika menuju ke laut memiliki arah ke barat laut. Kali hasil penyodetan tersebut dinamakan Kalibaru Timur. Penyodetan tersebut dilakukan untuk memperpendek jarak aliran ke arah laut.

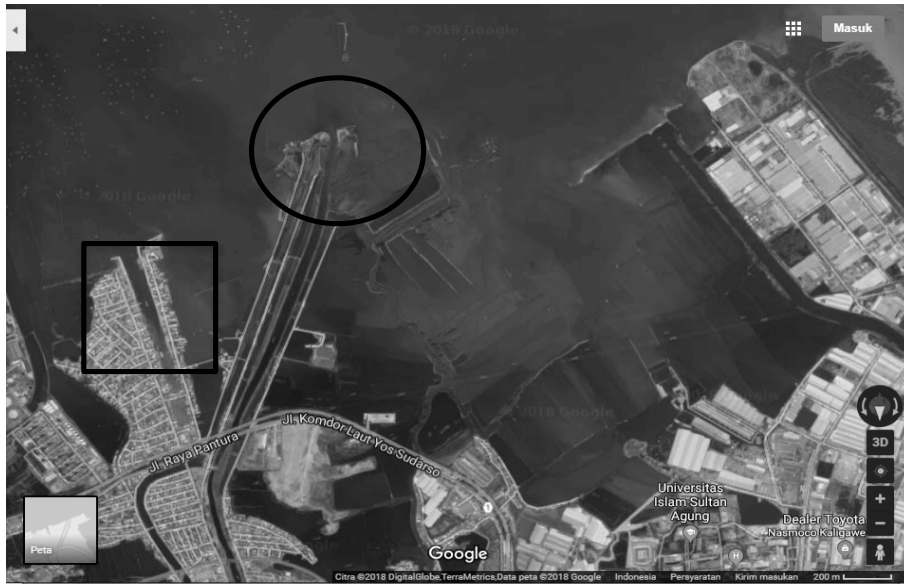
Keterangan:  muara sungai KBT lama     muara sungai KBT baru

**Gambar 3.** Pembelokan muara sungai KBT

Kali Banger dan KBT semula berupa dua batang sungai terpisah yang lurus ke utara. Oleh karena di bagian muara kedua sungai tersebut dibangun tempat pelelangan ikan (TPI) Tambakmulyo (Kecamatan Semarang Utara), maka kedua sungai tersebut berjarak sekitar 1,5 km dari garis pantai dibelokkan ke arah timur laut dan berhimpitan dengan muara sungai Tenggang di Kelurahan Terboyo Kulon (Kecamatan Genuk) (Gambar 3).
