Evaluasi Milestone Hydrottest Boiler Unit 1 Menggunakan Temporary Facility Pada PLTU Palu 3 (2x50 MW)

Milestone Evaluation of Boiler Hydrottest Unit 1 Using Temporary Facility at PLTU Palu 3 (2x50 MW). Construction supervision assignment at PLTU Palu 3 (2x50 MW) especially for the mechanical field in the form of supervision of boiler equipment erection, turbine, coal handling, ash handling and balance of plant. The assignment on boiler construction supervision raised the issue of the evaluation of the milestone hydrottest boiler unit 1 at PLTU Palu 3 (2x50 MW), where based on the requirements in the contract book Book III section 4.6 Mechanical Works III sub-section 4.6.1.1.2 it is stated that the power plant piping system is designed, fabricated, installed and tested based on the requirements of ANSI code B31.1, power piping. In addition, it is also required in the contract book Book III section 4.6 Mechanical Works, Sub-Section 4.6.2.4 it is stated that the pressurized boiler section must meet the requirements of the ASME Boiler and Pressure Vessel Code, Section I and must fully comply with applicable laws or regulations in Indonesia. The delay in achieving the milestone target

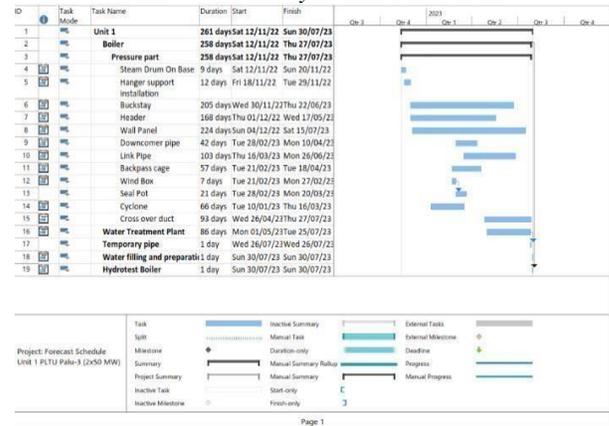
Tabel 1. Jadwal hydrotest boiler unit 1

Pelaksanaan jadwal pekerjaan menuju *hydrotest boiler unit 1* berdasarkan target baru yang direncanakan mengacu MOM No. 475/MR/OPK1/2022 dan Surat TP.02.03/DPE.PLU3/002741/III/2023 tanggal 13 Maret 2023 perihal *Submission S-Curve Revision of Palu-3 CFSP (2x50 MW) Project* adalah sebagai berikut.

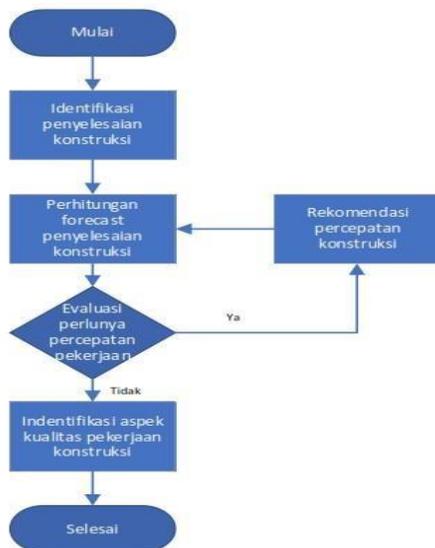
Gambar 1. Bagian alir pelaksanaan evaluasi

Proses dimulai dengan langkah identifikasi penyelesaian konstruksi, di mana informasi mengenai status dan kebutuhan proyek dikumpulkan. Setelah itu, dilakukan perhitungan forecast penyelesaian konstruksi untuk memproyeksikan waktu yang dibutuhkan hingga proyek selesai. Hasil dari perhitungan ini digunakan untuk mengevaluasi apakah perlu dilakukan percepatan pekerjaan konstruksi. Jika percepatan dianggap perlu, maka dibuat rekomendasi percepatan konstruksi untuk mempercepat penyelesaian proyek. Namun, jika percepatan tidak diperlukan, proses langsung berlanjut ke tahap identifikasi aspek kualitas pekerjaan konstruksi untuk memastikan bahwa pekerjaan dilakukan sesuai standar kualitas yang ditetapkan. Proses ini diakhiri dengan langkah setelah semua aspek waktu dan kualitas proyek konstruksi diperiksa dan terpenuhi.

Evaluasi pencapaian *hydrotest boiler unit 1* secara umum berdasarkan bagian alir pelaksanaan kajian dan *timeline* menuju *hydrotest boiler unit 1* yang dapat dievaluasi adalah sebagai berikut.

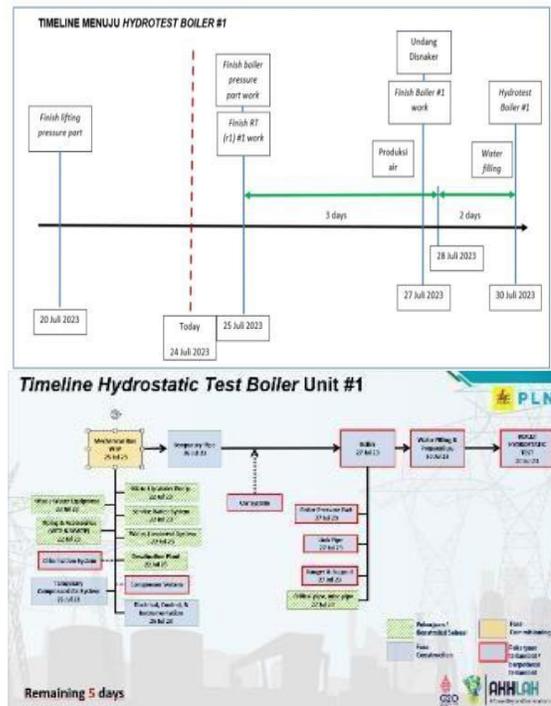
Gambar 2. Timeline *hydrotest boiler unit*

Berdasarkan *timeline hydrotest boiler unit 1* untuk *remaining* pekerjaan *welding pressure part* harus selesai pada maksimal 27 Juli 2023 untuk menjaga *schedule hydrotest boiler unit 1* dapat tercapai pada 30 Juli 2023.

Pengisian air demin pada *boiler* berlangsung selama 2 hari akan dilakukan pada tanggal 28 Juli 2023 dan *hydrotest boiler unit 1* akan dilakukan pada 30 Juli 2023. Dikarenakan perkiraan pencapaian *target hydrostatic test boiler unit 1* akan berpotensi mengalami keterlambatan dari target awal, maka pihak kontraktor perlu mengambil langkah-langkah untuk mengejar target pekerjaan konstruksi selesai pada 27 Juli 2023 agar tidak mengalami keterlambatan lagi, di antaranya:

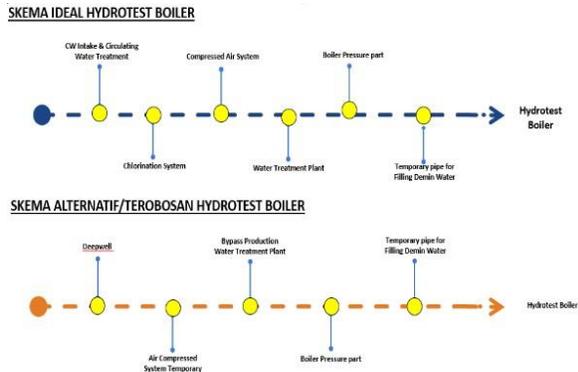
Gambar 3. Skema ideal dan alternatif *hydrotest boiler unit 1*

1. Kontraktor diminta mengevaluasi dan mengantisipasi tambahan *welder* minimal 10 orang untuk melakukan akselerasi terhadap penyelesaian *remaining* pekerjaan.
2. Memberikan *update action plan* dan *recovery schedule* secara periodik setiap minggunya.
3. Memberikan *update* pencapaian pekerjaan *perssure part* setiap harinya.
4. Memitigasi tidak sesuainya *sequence* pekerjaan yang mengakibatkan beberapa pengelesan di area *boiler* terlambat.
5. *House keeping* terhadap penumpukan sampah di area yang akan diinspeksi sehingga mengakibatkan proses inspeksi menjadi terhambat.
6. Alternatif penggunaan skema *temporary* peralatan (*compressor system*) untuk *hydrotest boiler unit 1*.

7. Alternatif eliminasi peralatan (*chlorination system* dan *circulating water system*) untuk *hydrotest boiler unit 1*.
