PENDAMPINGAN PERENCANAAN REVETMENT SEBAGAI UPAYA PENANGGULANGAN BENCANA LONGSOR DI SUNGAI BLORONG - KENDAL

Riza Susanti¹, Asri Nurdiana, Previari Umi Pramesti

Teknik Infrastruktur Sipil dan Perancangan Arsitektur, Sekolah Vokasi, Universitas Diponegoro

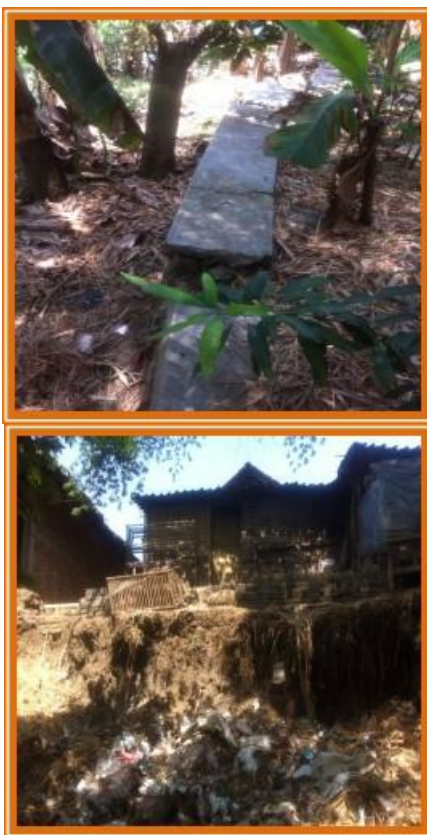
Gambar 1 Longsoran revetment di sungai Blorong

Terjadinya longsoran diakibatkan gerusan air pada sisi kanan dan kiri sungai sehingga membahayakan warga baik permukiman maupun jalan inspeksi. Hal ini menyebabkan perlu dibangun dinding penahan beton guna mengatasi permasalahan longsor tersebut. Adanya dinding penahan sebagai revetment diharapkan dapat mengatasi gerusan sungai serta terhindar dari bahaya lain yang

1. Terjadinya sedimentasi pada sisi kanan dan kiri sungai sehingga merubah bentuk sungai
2. Revetment berupa bangunan penahan tebing/parapet dari pasangan batu dan bronjong mengalami runtuh (guling) di sisi kanan dan kiri sungai.

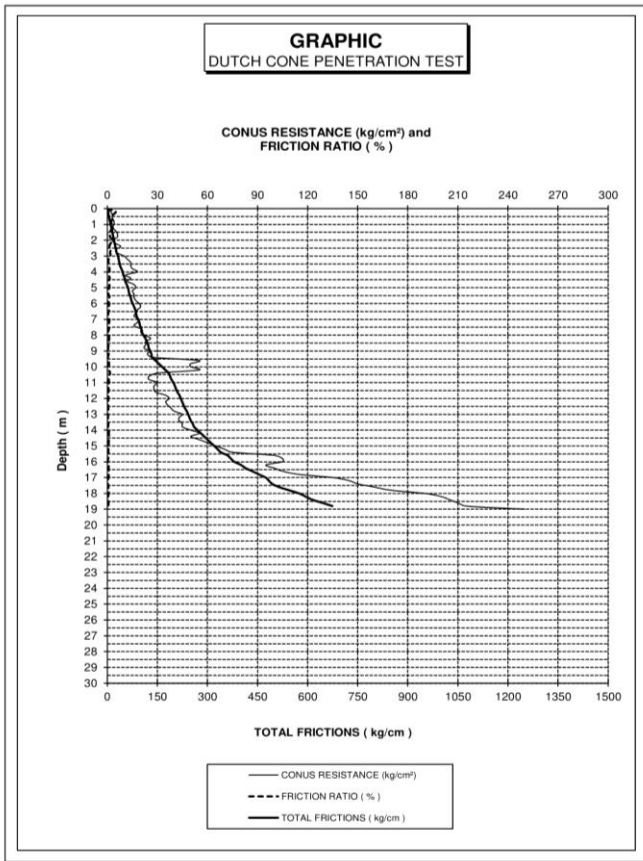
Gambar 4. Hasil Sondir

Kegiatan penyelidikan tanah yang dilakukan adalah sondir dan bor. Sondir dilakukan untuk mengetahui secara rinci tahanan conus dari tiap lapisan tanah. Untuk studi ini sondir digunakan untuk memprediksi sifat fisis tanah dan keseragamannya. Pengujian sondir mengacu pada standard ASTM D-3441.

Pengujian ini dilakukan dengan cara menekan conus standard kedalam tanah dengan kecepatan 10 – 20 mm/s. Total tahanan conus akibat dari gesekan sisi conus dan ujung. Data yang didapatkan adalah tahanan conus, tahanan sisi conus dan kedalaman. Hasil sondir yang didapatkan selanjutnya akan diplot dalam grafik yang terdiri dari :

1. Hubungan kedalaman dan conus resistance.
2. Hubungan kedalaman dan local friction.
3. Hubungan kedalaman dan total friction.

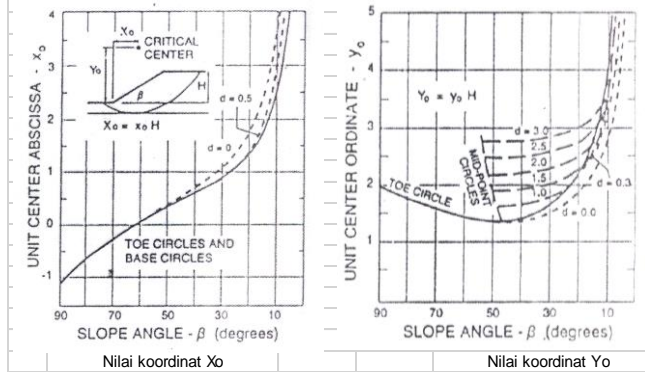
Tinggi tanggul = 3,74 m
Kemiringan tanggul = 33,69°

Untuk menentukan titik pusat gelincir menggunakan gambar dibawah ini ;
