EVALUASI PENYEDIAAN SARANA DAN PRASARANA DI PERUMAHAN PURI DINAR MAS SEMARANG

Jurnal Pengembangan Kota (2016)

Tiasa Adimagistra* dan Bitta Pigawati

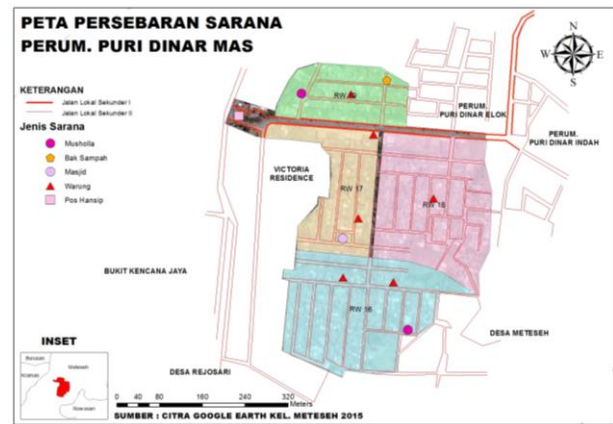
Gambar 2. Peta Persebaran Sarana di Perumahan Puri Dinar Mas

Gambar 2 menunjukkan peta persebaran sarana yang terdapat di Perumahan Puri Dinar Mas. Menurut hasil analisis penyediaan sarana dan prasarana di Perumahan Puri Dinar Mas berdasarkan SNI, sarana pemerintahan dan pelayanan umum yang terdapat di perumahan ini hanya ada pos hansip dan bak sampah. Ketersediaan pos hansip tidak memenuhi standar karena dari minimal 4 pos hansip hanya terdapat 1 (satu) pos hansip yang terdapat pada *main entrance* Perumahan Puri Dinar Mas. Selain adanya pos hansip, di perumahan ini hanya terdapat 1 (satu) buah bak sampah dengan ukuran 6 m² yang terletak pada RW 19 dengan kondisi yang tergolong baik. Bak sampah ini tidak ditemukan di RW 16,17, dan 18. Hal ini belum memenuhi standar dimana

dalam skala perumahan khususnya Perumahan Puri Dinar Mas harus terdapat minimal 4 bak sampah yang tersebar di masing-masing RW.

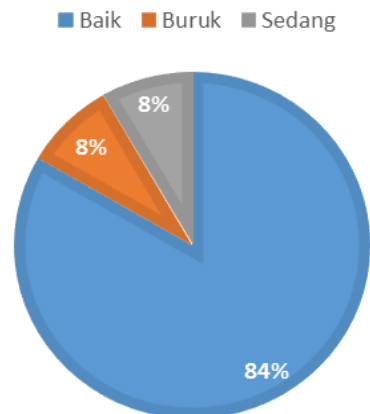
Gambar 3. Diagram Perbandingan Kondisi Eksisting dengan SNI berdasarkan persepsi pengguna.

Gambar 3 di atas dapat diketahui bahwa hasil perbandingan dengan kategori baik yaitu sebesar 84%, sedang 8%, dan buruk 8%. Dapat disimpulkan bahwa secara keseluruhan kondisi sarana dan prasarana yang ada di Perumahan Puri Dinar Mas dapat dikatakan baik dan pengguna pun menyatakan hal yang sama. Hanya ada sedikit pengguna yang menyatakan bahwa kondisi sarana dan prasarana itu baik padahal kondisi eksistingnya buruk. Hal ini dipengaruhi oleh karakteristik pengguna yang memiliki mobilitas tinggi karena bekerja dan tidak sedikit pengguna yang memiliki karakteristik pendidikan yang rendah dan usia >60 sehingga tidak terlalu mengerti dan memanfaatkan sarana/prasarana yang ada.
