## PENERAPAN GEOBAG DI DAERAH SEMPADAN UNGAI KRUENG LANGSA SESI DESA MEURANDEH ACEH DALAM PENANGGULANGAN EROSI

Arisna Fauzia<sup>a</sup>, Denova Wilanda<sup>b</sup>, Chairun Nufus<sup>c</sup>

<sup>a,b,c</sup> Program Studi Teknik Sipil, Fakultas Sains dan Teknologi, Universitas Samudra, Aceh, Indonesia

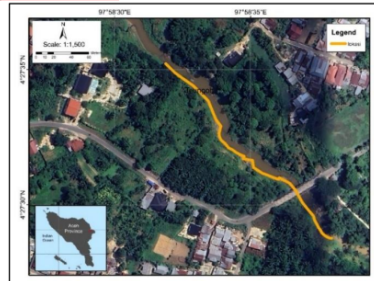
Gambar 1. Lokasi Penelitian

Dari Gambar di atas, terlihat karakteristik sungai masih termasuk sungai alamiah dengan memiliki meander. Di dekat aliran sungai ini juga terdapat jembatan penghubung desa yang menjadi jalan utama desa untuk mencapai jalan raya. Selain itu, di sekitar sungai terdapat kebun masyarakat yang ditanami berbagai tanaman seperti pisang, tebu, dan sebagian pohon rambutan.

Lokasi yang dipilih dalam penelitian ini adalah sempadan Sungai Krueng Langsa bagian Desa Meurandeh Aceh, Kecamatan Langsa Lama, Kota Langsa. Daerah penelitian yang direncanakan yaitu sepanjang 295 meter untuk geobag yang digunakan. Untuk kegiatan pengambilan sampel tanah diambil pada 3 titik di lokasi sekitar sungai dan jembatan desa untuk dianalisis kadar air. Untuk peta lokasi pengamatan dapat dilihat pada Gambar 1.

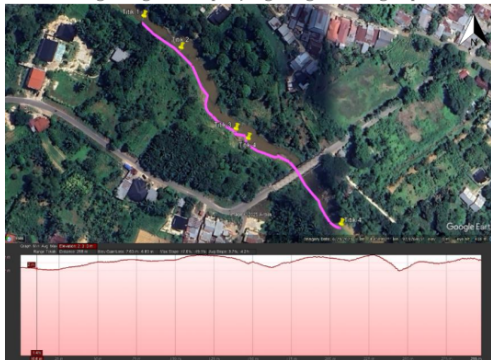
Gambar 2. Penentuan penempatan geobag di Krueng Langsa  
Sumber: Google Earth

Perhitungan jumlah total geobag dibagi menjadi tiga penampang. Penampang pertama mencakup area dari titik 1 hingga titik 2 dengan panjang 100 meter, penampang kedua dari titik 2 hingga titik 3 sepanjang 98 meter, dan penampang ketiga dari titik 3 hingga titik 4 dengan panjang 97 meter. Total panjang ketiga penampang ini adalah 295 meter. Perhitungan jumlah geobag per meter digunakan untuk menghitung total geobag yang dibutuhkan pada masing-masing penampang. Jumlah penampang yang digunakan dari keseluruhan sebanyak 9.440 buah kantung geobag. Kantung-kantung ini dapat diisi dengan material pasir dan sebagainya. Persentase dari isi pada geobag akan menentukan gaya-gaya hidrolik yang bekerja. Jika Geobag yang diisi lebih sedikit maka akan menjadi kurang stabil dan mempengaruhi kinerja dibandingkan dengan persentase yang lebih banyak hingga 80% (Thompson et al., 2020). Hal ini akan mempengaruhi geobag dalam menahan laju erosi di depannya.

Sungai Krueng Langsa yang dilakukan penelitian terletak di Desa Meurandeh Aceh, Kecamatan Langsa Lama, Kota Langsa. Di sesi ini, sungai Krueng Langsa dikategorikan termasuk pada bagian tengah sungai. Panjang tebing Sungai Krueng Langsa yang direncanakan untuk pemasangan geobag adalah 295 meter. Konstruksi yang dirancang sebagai upaya pengendalian erosi dengan menggunakan material geobag. Berdasarkan data elevasi tebing yang tidak merata, pemasangan geobag akan dibagi menjadi dua bagian. Bagian tepi akan dipasang geobag dengan ketinggian 0,5 meter sepanjang 47 meter, sementara bagian elevasi yang tinggi akan dipasang geobag setinggi 1 meter dengan panjang 248 meter. Pekerjaan galian diperlukan sebagai persiapan untuk pembangunan struktur pengendalian tanah longsor menggunakan material geobag. Untuk panjang sungai krueng dapat dilihat pada Gambar 2.
