Tingkat Pelestarian Kawasan Bersejarah Benteng Willem I Ambarawa

Preservation Level of Fort Willem I Ambarawa Historic Area

Intan Muning Harjanti¹

Departemen Sipil dan Perencanaan, Sekolah Vokasi, Universitas Diponegoro, Semarang, Indonesia

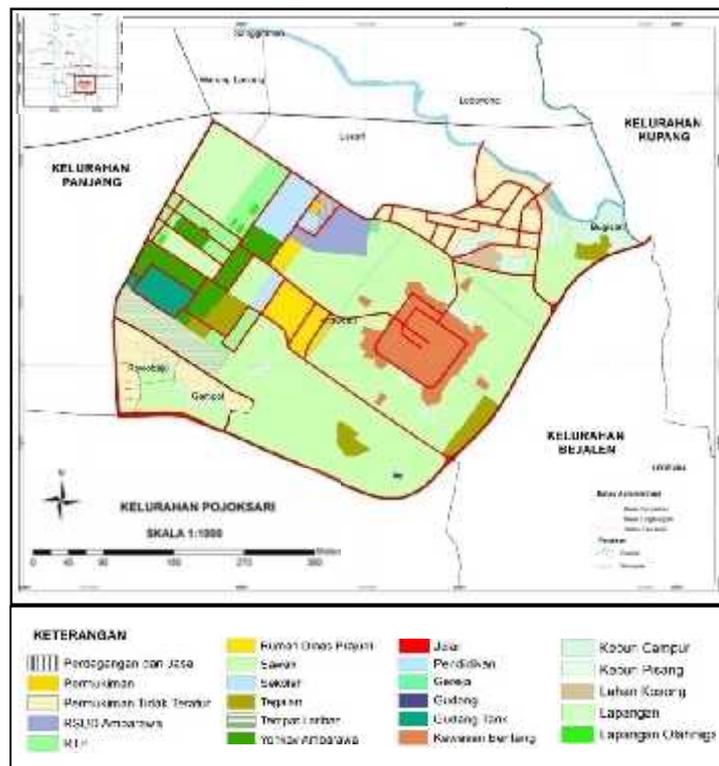
Gambar 4. Peta Penggunaan Lahan Kawasan Benteng Willem I

- Kawasan Benteng Willem I dikategorikan sebagai kesesuaian lahan permukiman dan pariwisata. Berdasarkan Peraturan Menteri Pekerjaan Umum No. 41/PRT/M/2007, kesesuaian lahan di Kawasan Benteng Willem I ini sudah sesuai dan memenuhi kriteria yang ada
- Peruntukkan lahan yang terdapat di wilayah deliniasi digunakan sebagai kawasan permukiman, pendidikan, serta perdagangan dan jasa, yang dilengkapi oleh sarana dan prasarana pendukung, seperti RSUD Ambarawa, sekolah, gereja, dan jalan.

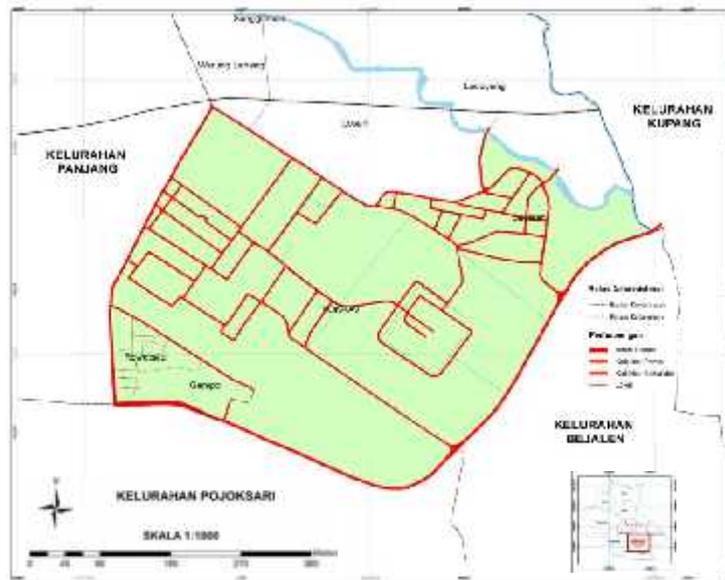
Gambar 6. Peta Klasifikasi Jalan di Kawasan Benteng Willem I

- Kawasan bersejarah Benteng Willem I ini, memiliki nilai sejarah, ilmu pengetahuan dan budaya, serta keunikan tertentu.
- Aksesibilitas menuju Kawasan Benteng Willem I dilayani oleh jalan lingkar Ambarawa yang melingkari pusat kota, yang merupakan Jalan arteri. Selain itu juga dilayani oleh jalan lokal dan jalan lingkungan yang terdapat di sekitar atau didalam kawasan benteng yang menghubungkan Kelurahan Pojoksari, Kelurahan Lodoyong dan Kelurahan Panjang.

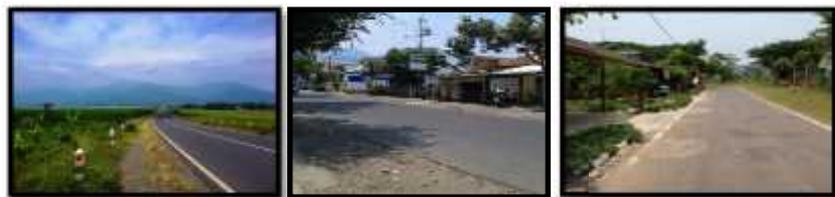
Gambar 7. Klasifikasi Jalan di Kawasan Benteng Willem I

Jalan Arteri

Jalan Lokal

Jalan Lingkungan

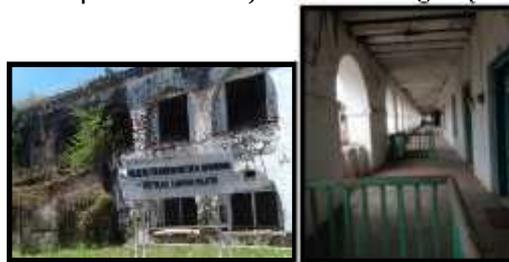
Gambar 8. Bangunan Benteng Willem I

- Bangunan Benteng Willem I masih berdiri kokoh hingga saat ini, walaupun usianya sudah mencapai 82 tahun sejak mulai dibangun pada tahun 1934.

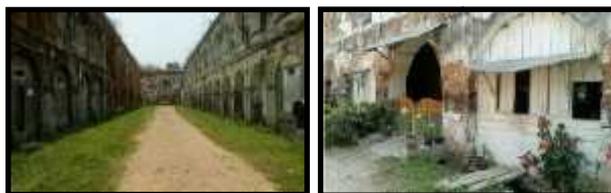
Gambar 9. Bangunan Benteng Willem I yang masih Orisinil

- Bangunan benteng yang sampai saat ini belum mengalami perubahan bentuk arsitektural.

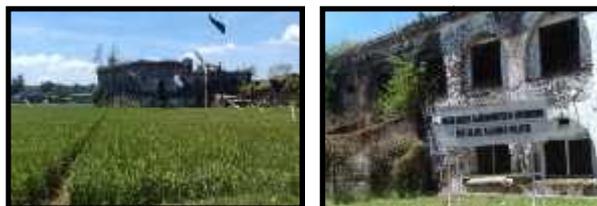
Gambar 10. Peruntukkan Lahan untuk Pertanian dan Militer

- Peruntukkan lahan yang mendominasi di sekitar kawasan ini adalah lahan pertanian berupa sawah dan peruntukan militer, yang dikelola langsung oleh TNI AD. Sehingga dalam upaya pelestarian kawasan bersejarah benteng ini masih sangat bergantung pada kebijakan dari pihak militer yang bersangkutan.

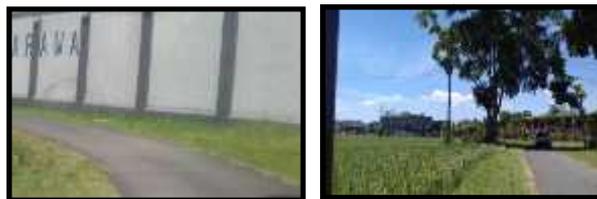
Gambar 11. Perkerasan Jalan di Kawasan Benteng Willem I

- Perkerasan jalan yang mendominasi di kawasan ini berupa aspal, namun lebar jalan menuju kawasan benteng belum mampu menampung pergerakan lalu lintas pada waktu – waktu tertentu Karena lebar jalannya hanya sekitar 3 meter.

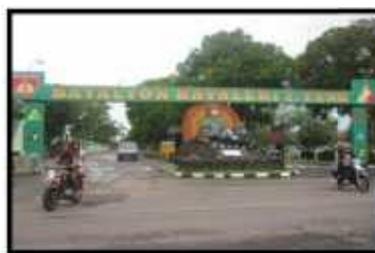
Gambar 12. Sirkulasi Kendaraan di Kawasan Benteng Willem I

- Sirkulasi kendaraan di Kawasan masih terlayani oleh jalan lingkungan, sehingga sirkulasi kendaraan yang masuk dan keluar melalui jalan yang sama (satu pintu), hanya dibedakan jalurnya saja, yaitu jalan pintu masuk kawasan militer Batalyon Kavaleri I Ambarawa.

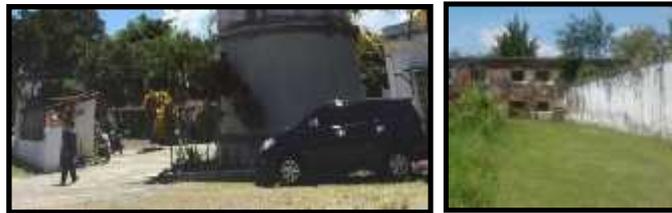
Gambar 14. Sirkulasi Parkir di Kawasan Benteng Willem I

- Sirkulasi parkir yang terdapat di Kawasan Benteng Willem I ini masih berupa lahan parkir yang terbatas dan tidak dapat menampung banyak kendaraan. Sedangkan Sirkulasi parkir lainnya di kawasan ini hanya berupa lahan kosong dengan permukaan tanah yang difungsikan sebagai lahan parkir tambahan.

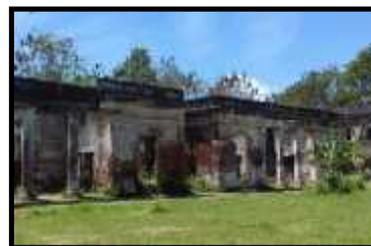
Gambar 15. Bangunan DI Kawasan Benteng Willem I yang Tidak Terawat

- Belum adanya pengelolaan khusus terhadap bangunan benteng.
- Kondisi sebagian bangunan di kawasan benteng cenderung tidak terawat, khususnya yang tidak terpakai.
